Objet : Site minier Asbestos Hill (Purtunig)

RAPPORT D'INSPECTION
Centre de contrôle environnemental du Québec

N° intervention : 300898811 Type d'intervention : Inspection
N° gestion documentaire : 7610-10-01-70032-00 N° du rapport d'inspection : 401157202
N° demande : 200266355 Type de demande : Programme de contrôle
But de l'inspection : Site Asbestos Hill (Purtunig) : Inspection systématique N-1 B

RÉHABILITATION DU SITE DE PURTUNIQ
RAPPORT DES TRAVAUX RÉALISÉS

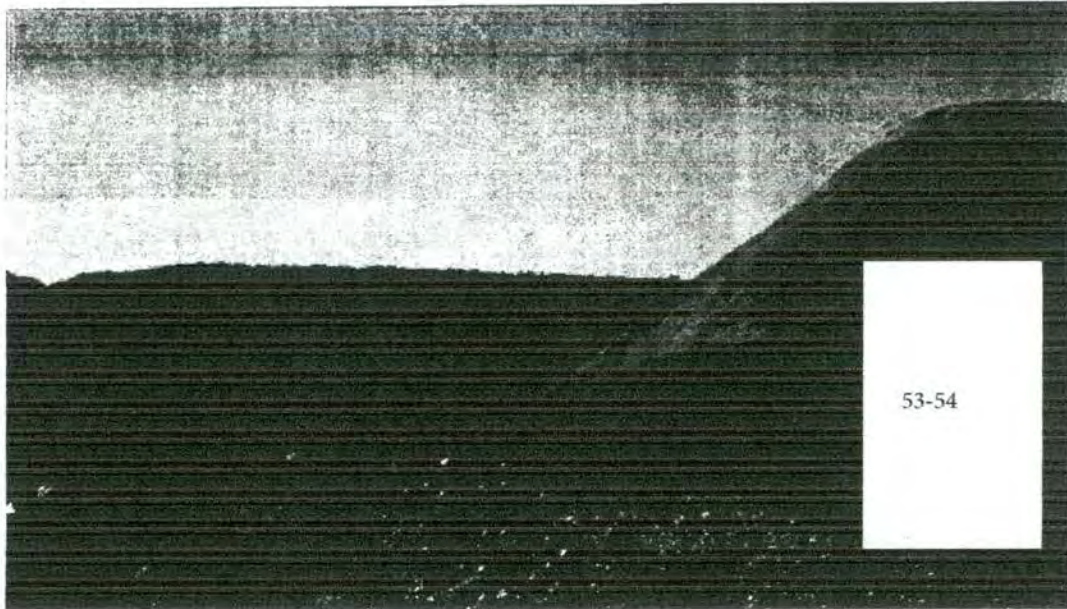
Photo 1. Aperçu de la halde de résidus d'usinage en avant plan et de la halde de stériles en arrière plan.

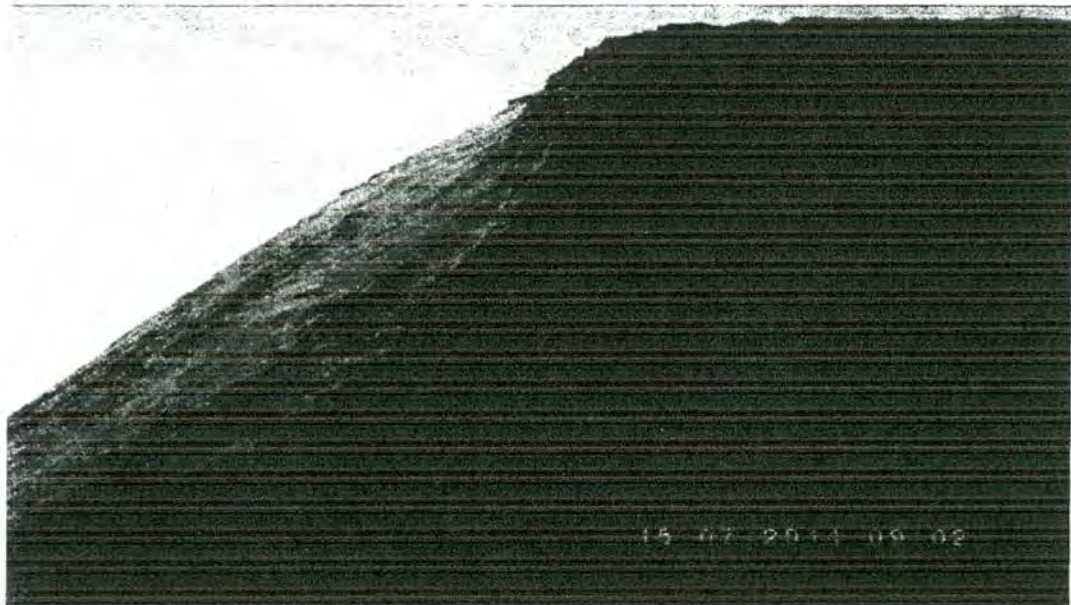
La situation est la même qu'en 2008, des crevasses sont présentes sur la surface de la halde de résidus miniers usinés. Une zone d'épanchement est visible au pied de l'aire d'accumulation des résidus usinés et un ruisseau draine ce secteur vers le milieu récepteur. Des déchets solides de type morceaux de bois sont visibles à quelques endroits sur les parois. Un caribou circulait au pied de la halde au moment de notre passage.

Photo 2. Aperçu du détachement de la couche superficielle sur la halde de résidus d'usinage.

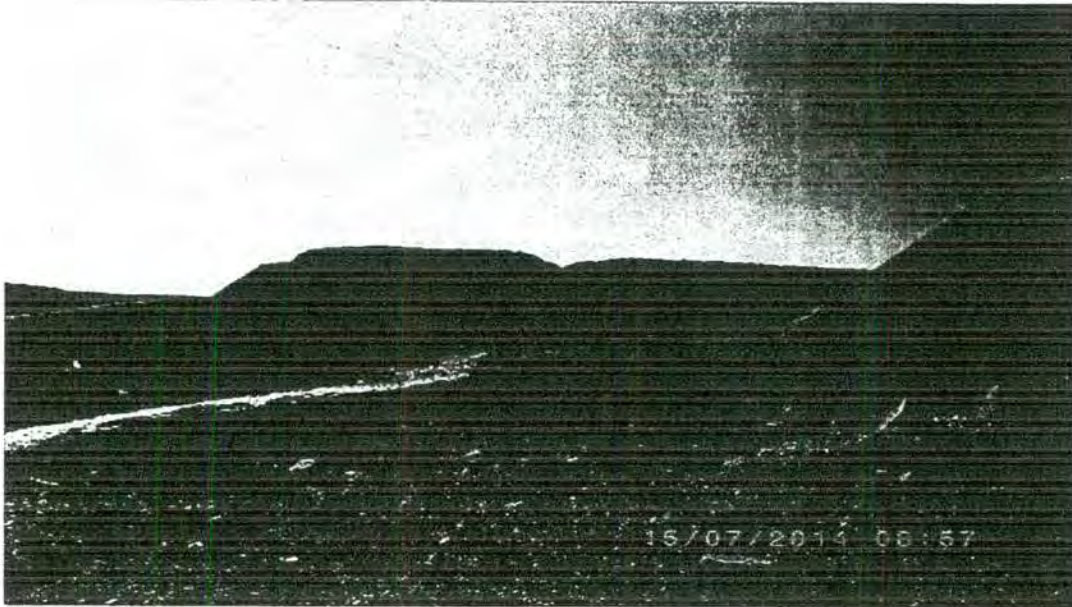
Le site Purtuniqu n'est pas restauré et la Société Asbestos limitée est responsable des aires d'accumulation de résidus miniers. L'inspection a permis de constater que le drainage de l'aire de résidus usinés se dirige vers l'environnement.

Photo 3. Aperçu du fossé drainant le secteur de la halde de résidus d'usinage vers le milieu récepteur.

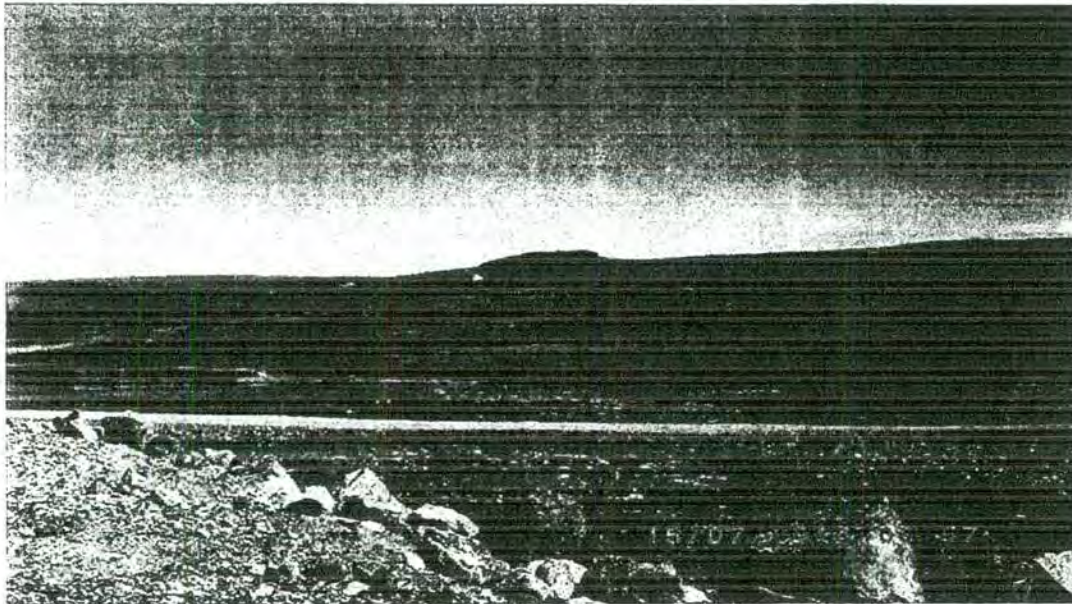
Photo 4. Milieu récepteur du drainage de la halde de résidus usinés.

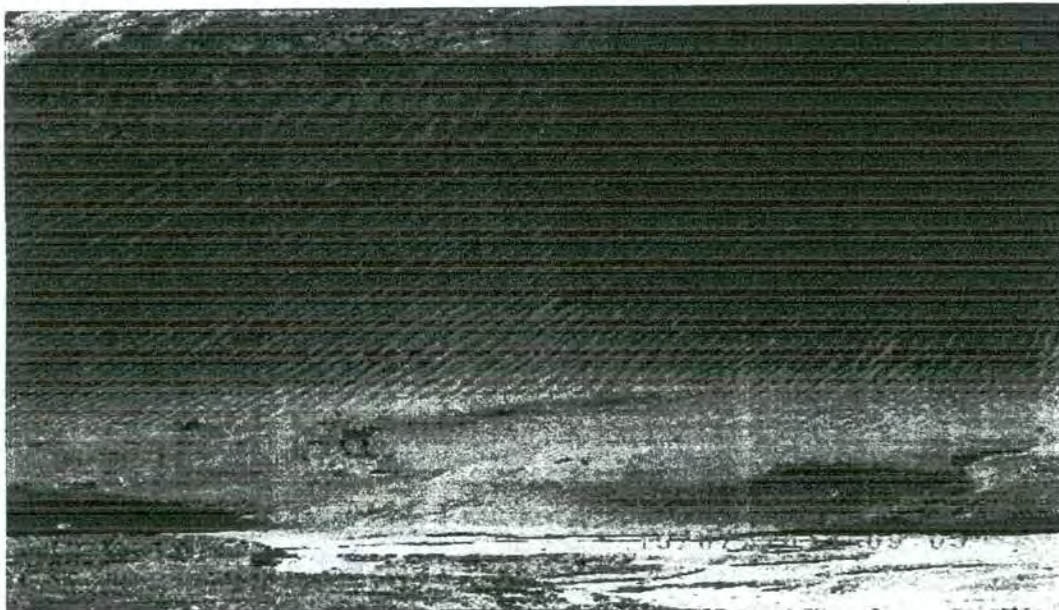
Photo 5. Caribou circulant dans la zone d'épanchement de la halde de résidus d'usinage.

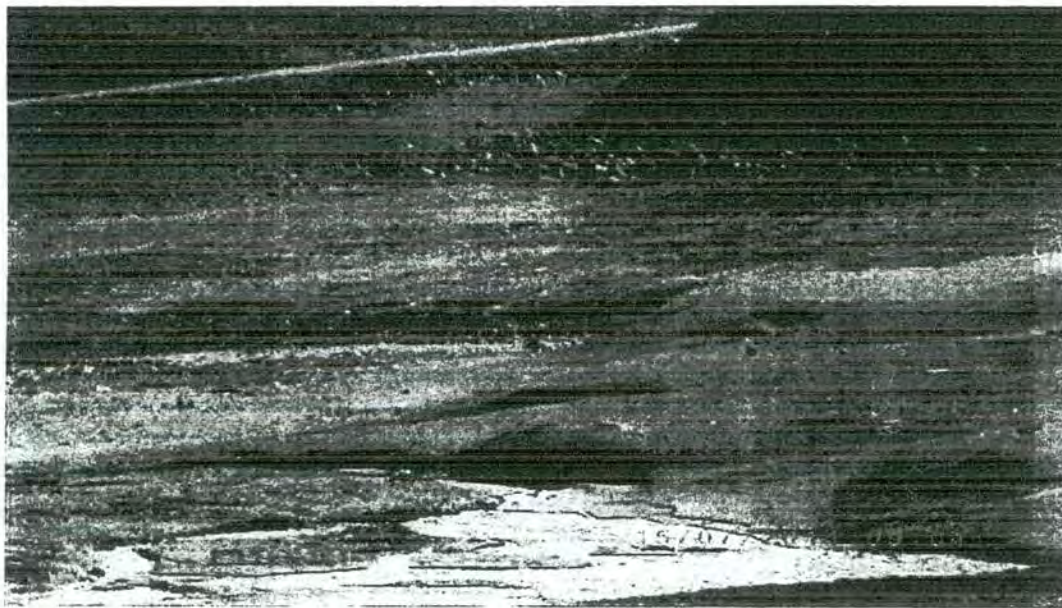
Photo 6. Aperçu de la zone d'épanchement de la halde de résidus d'usinage.

Cette semaine, j'ai pu constater que l'érosion de la halde de résidus d'usinage continue et qu'une zone d'épanchement de résidus est visible au pied de la halde. Cette zone d'épanchement se draine vers le milieu récepteur.

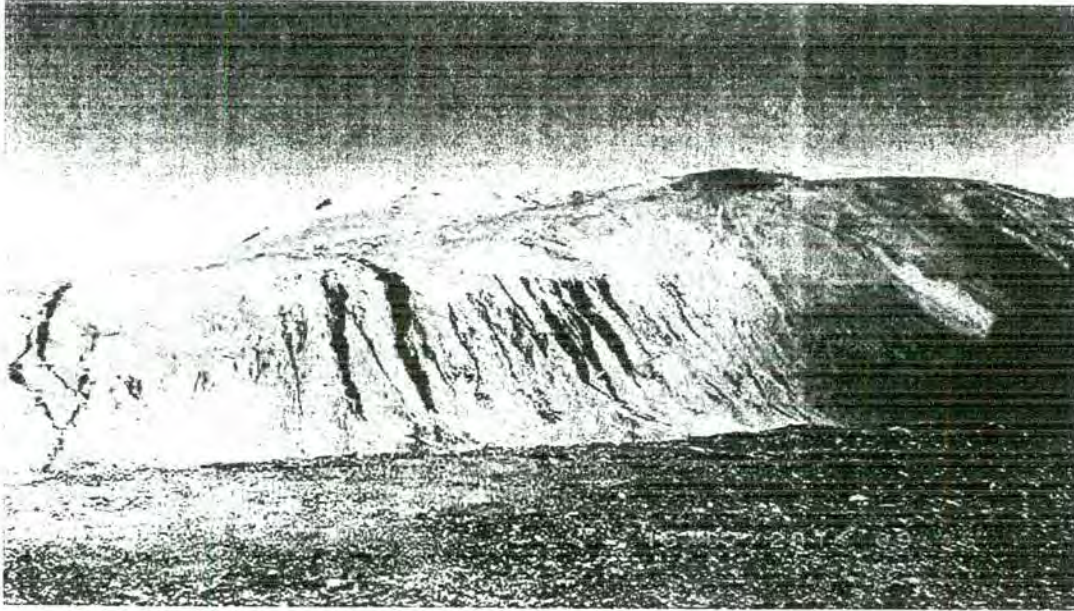
Photo 7. Crevasses visibles sur la paroi de la halde de résidus d'usinage.

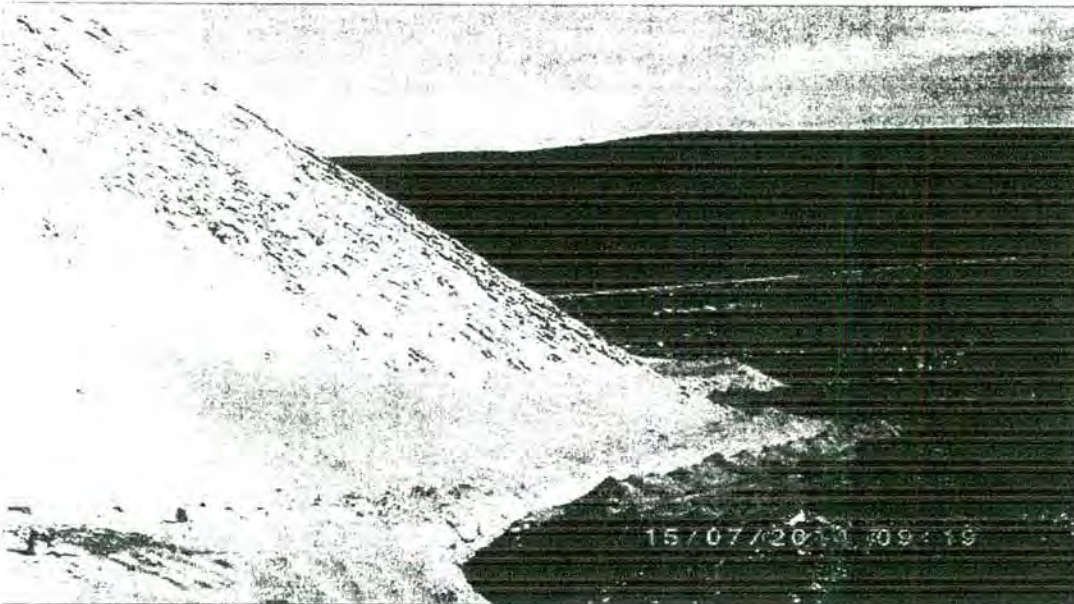
Photo 8. Aperçu du fossé contournant la halde à résidus d'usinage et se dirigeant vers le milieu récepteur.

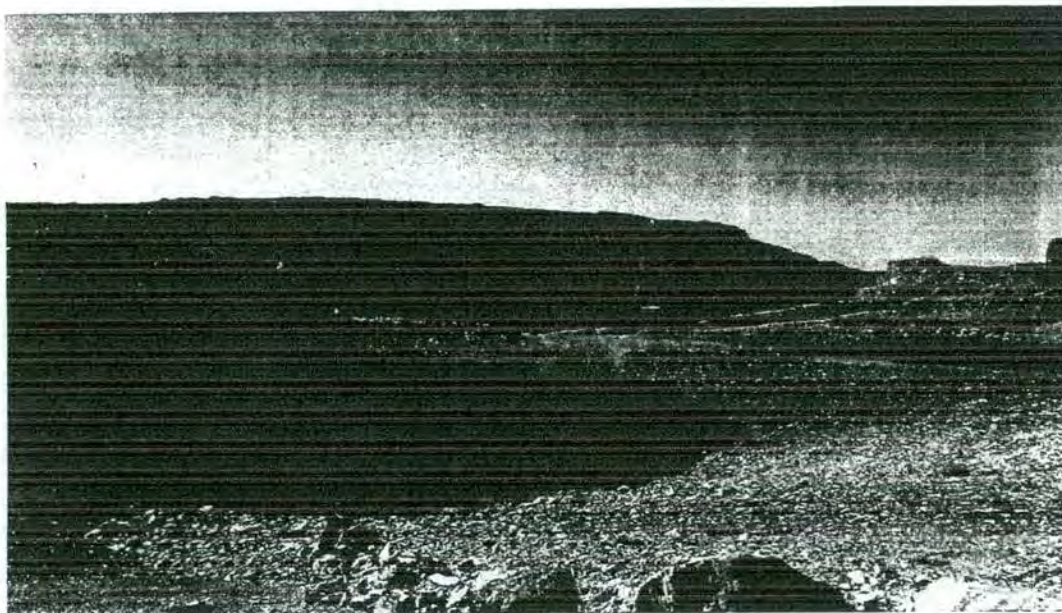
La fosse est remplie d'eau, mais il n'y a pas de surverse. Une revanche d'environ 1 mètre est présente. Je ne préleve pas d'échantillon.

Photo 9. Aperçu de la fosse avec présence d'eau et sans surverse.

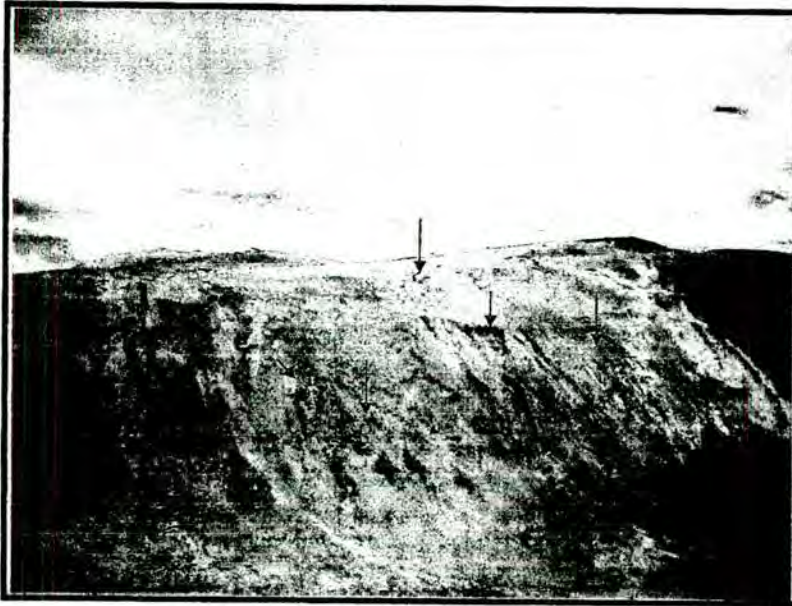
Photo 1 : Déchets visibles sur la paroi de la halde.

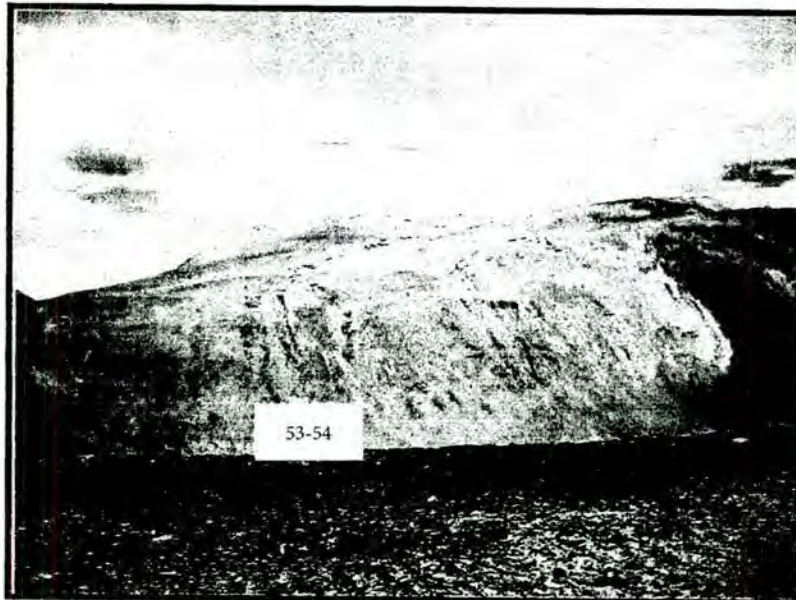
Photo 2 : Secteur d'enfouissement de déchets avec correctifs apportés.

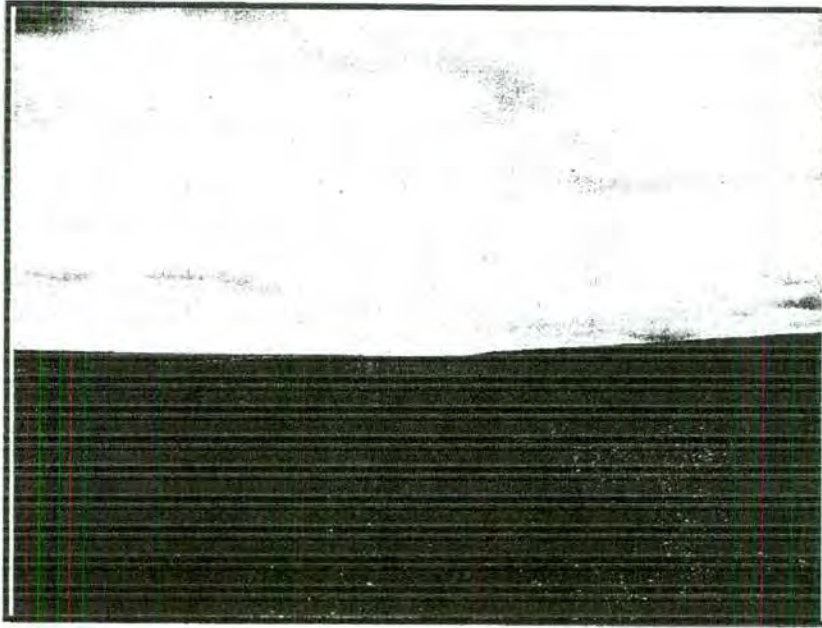
La piste d'atterrissage est toujours présente sur le site (photo 3).

Photo 3 : Vue de la piste d'atterrissage.

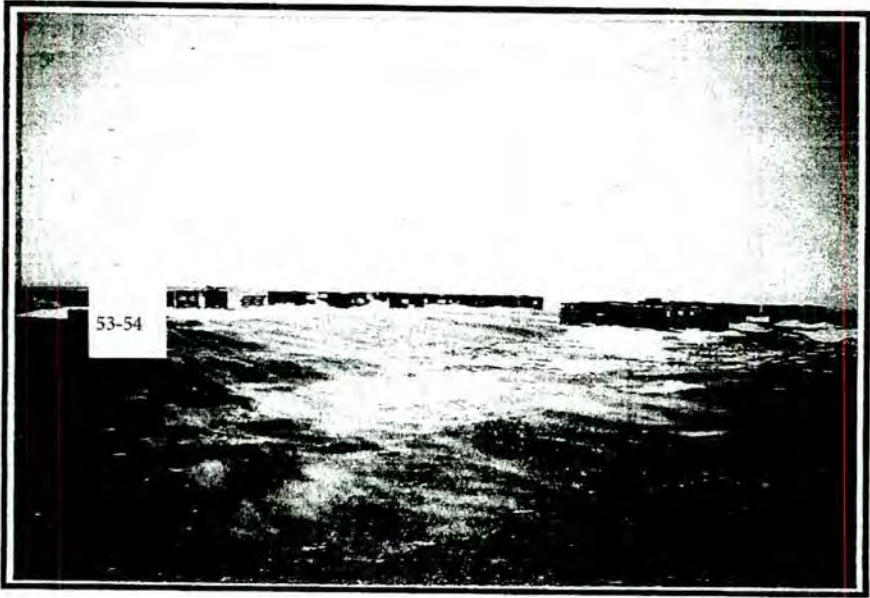
Photo No : 3 Description : Barils restants sur le site.

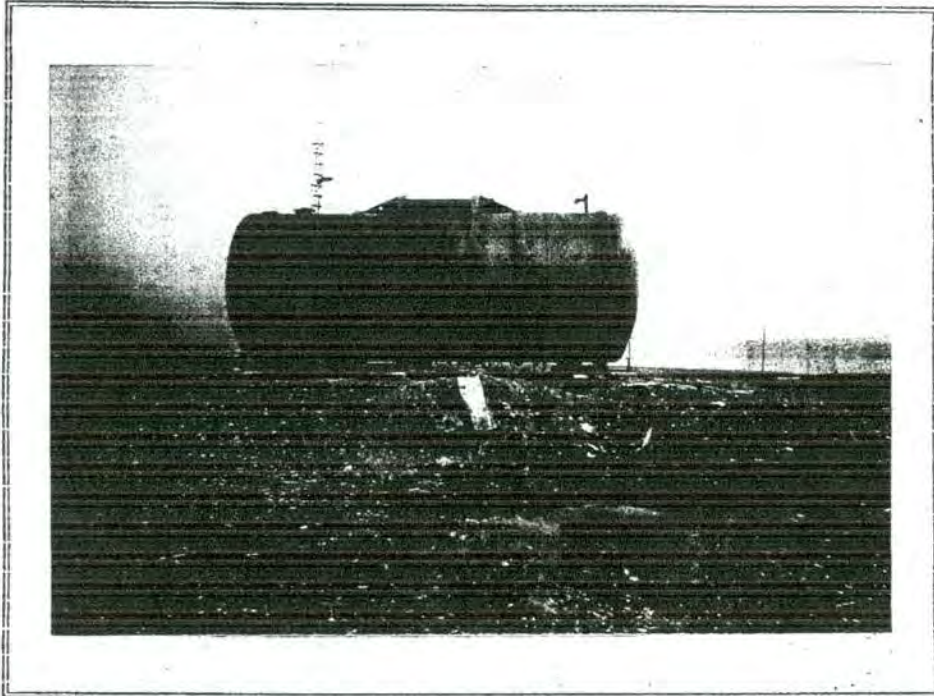
No de la photo: 6

Description : Sols contaminés près du vieux
réservoir

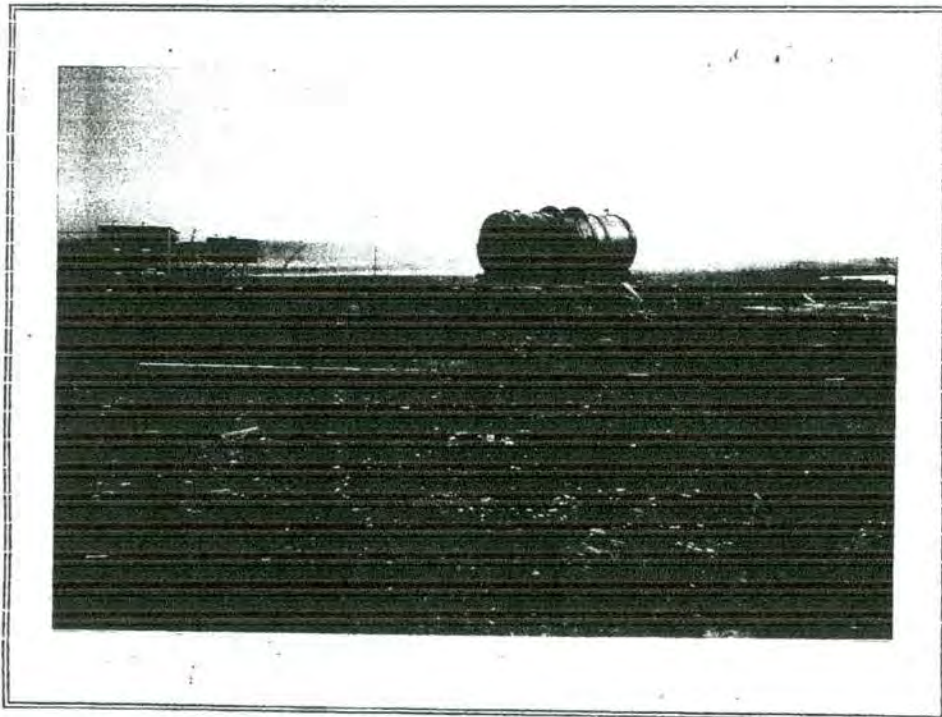
No de la photo: 7

Description : Sols contaminés

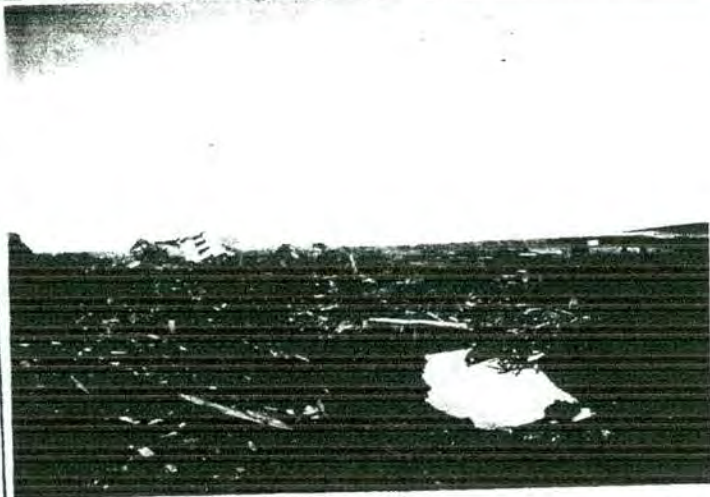
Débris qui sont
dans la tranchée

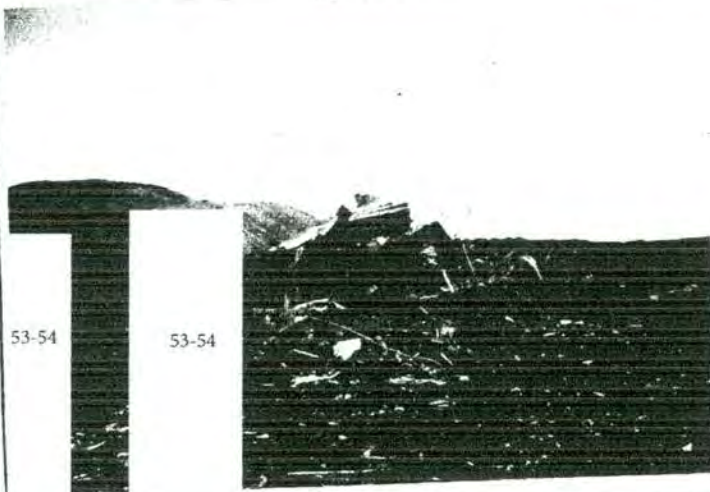
Débris placés
à l'est de la
tranchée
