INVENTAIRE

LIGNE MID CANADA

Présenté aux: Ministère de la Défense Nationale
Ministère de l'Environnement du Québec
Ministère de l'Environnement du Canada

le 10 février 1986

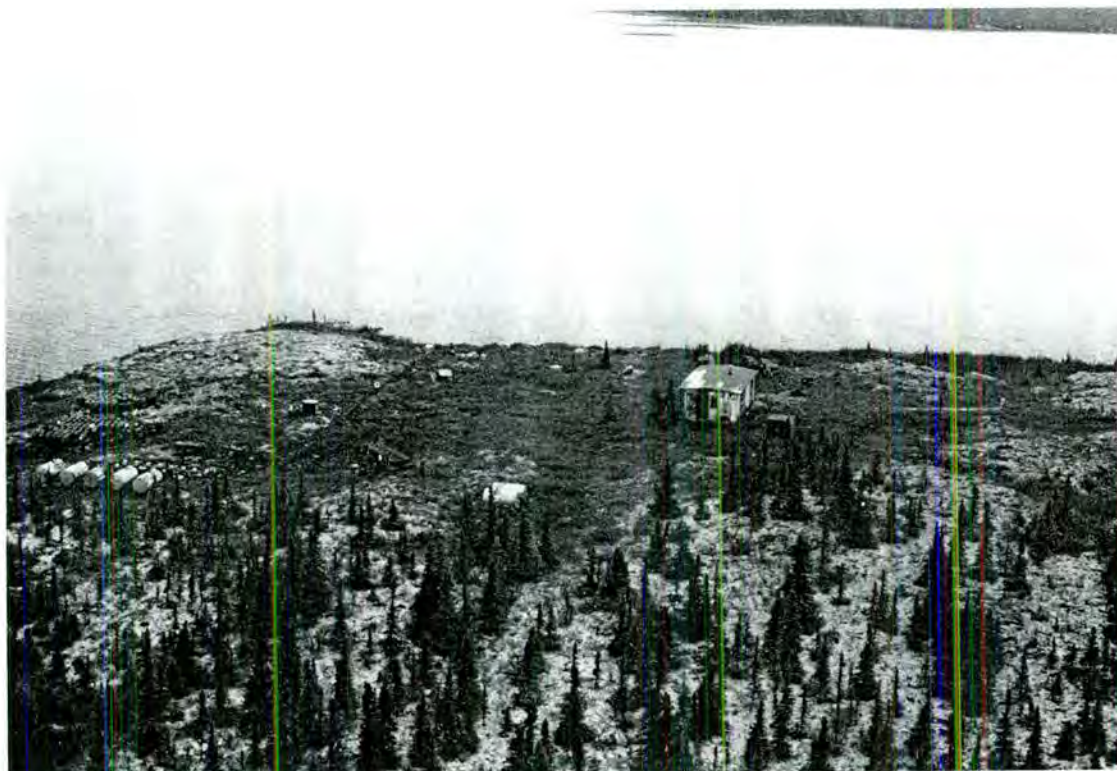
Sensiblement de même dimension que les sites de détection, les sites d'approvisionnement au nombre de 21 se résumaient surtout à une capacité de stockage de carburant et à la présence d'une habitation. On retrouve ci-dessous un site-type d'approvisionnement (318A).
