**MID-CANADA LINE
PROJET DE NETTOYAGE - PHASE 2**

Saisons 1999 et 2000

**Rapport pour obtention de quittances
présenté au**

**Administration régionale Kativik
Kuujjuaq, Québec**

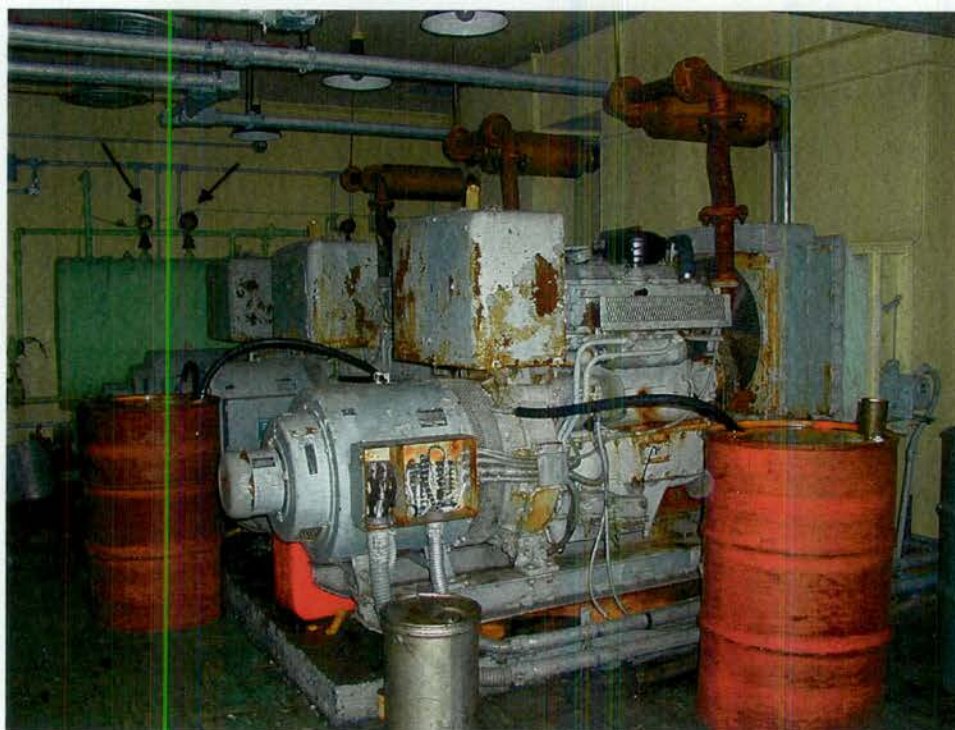
Photo 2. Vidange des réservoirs d'huile des génératrices au site 321 (8 septembre 2000). À remarquer : un des réservoirs de diesel au fond de la salle surmonté de boîtes métalliques rondes (voir les flèches) contenant des interrupteurs au mercure.

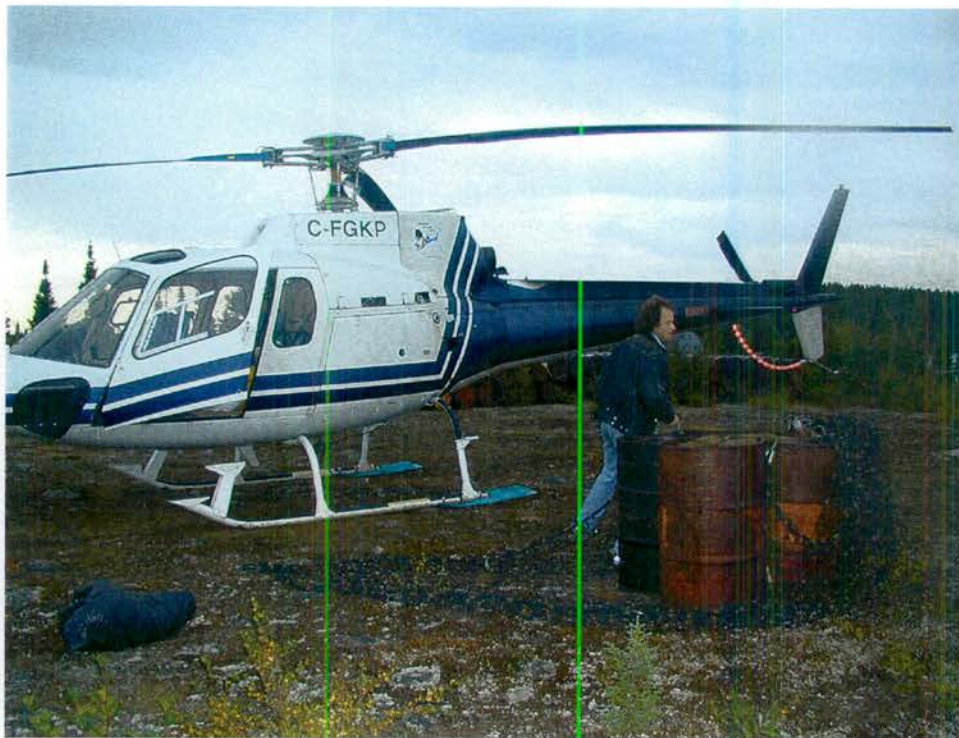
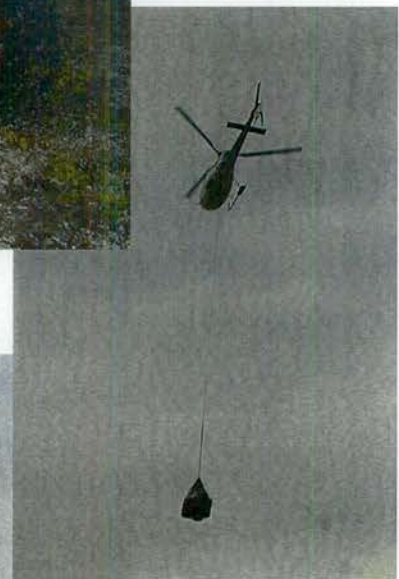
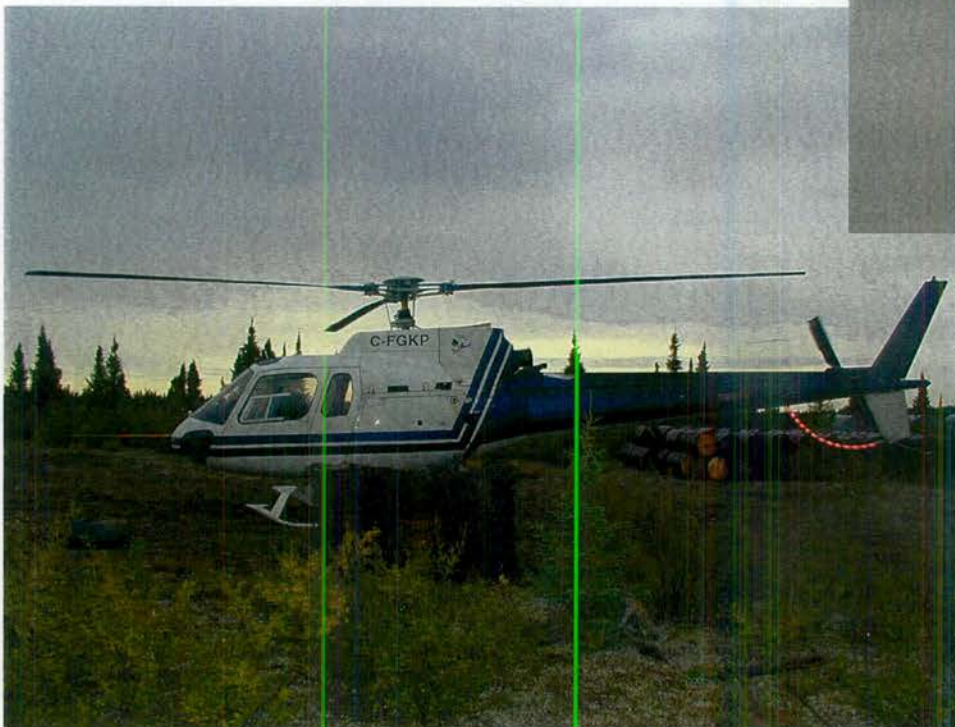
Photo 3. Installation de barils contenant des hydrocarbures dans un filet au site 330A et transport par élingue à la pourvoirie du lac Mollet (10 septembre 2000).

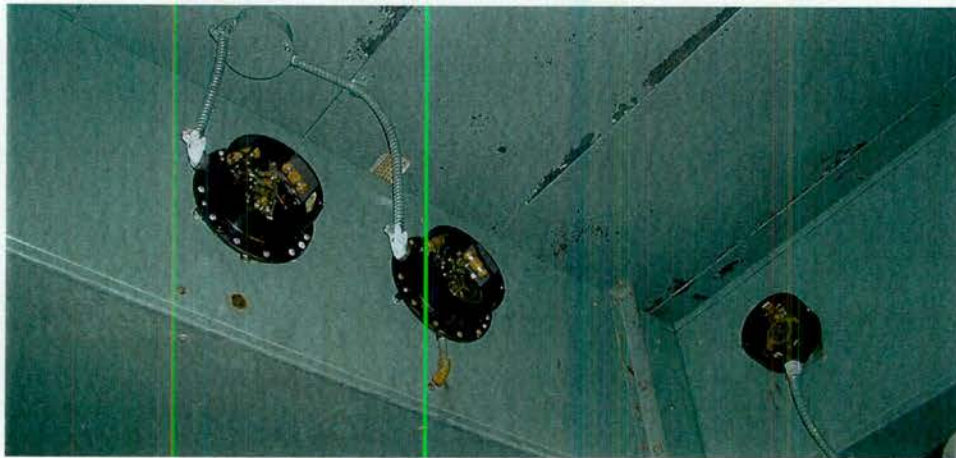
Photo 4. Boîtes métalliques noires contenant des interrupteurs au mercure situées sur les conduits de chauffage de la salle des génératrices (site 330, le 6 septembre 2000).

septembre 2000, soit un au-dessus d'une bombonne de la salle des équipements et trois sur les conduits d'air chaud de la salle des génératrices (photo 4). Les génératrices ont été vidangées de leur huile, totalisant environ 300 litres répartis dans deux barils. Les deux réservoirs de diesel des génératrices étaient vides. Les pipelines ne présentaient pas de fuites.

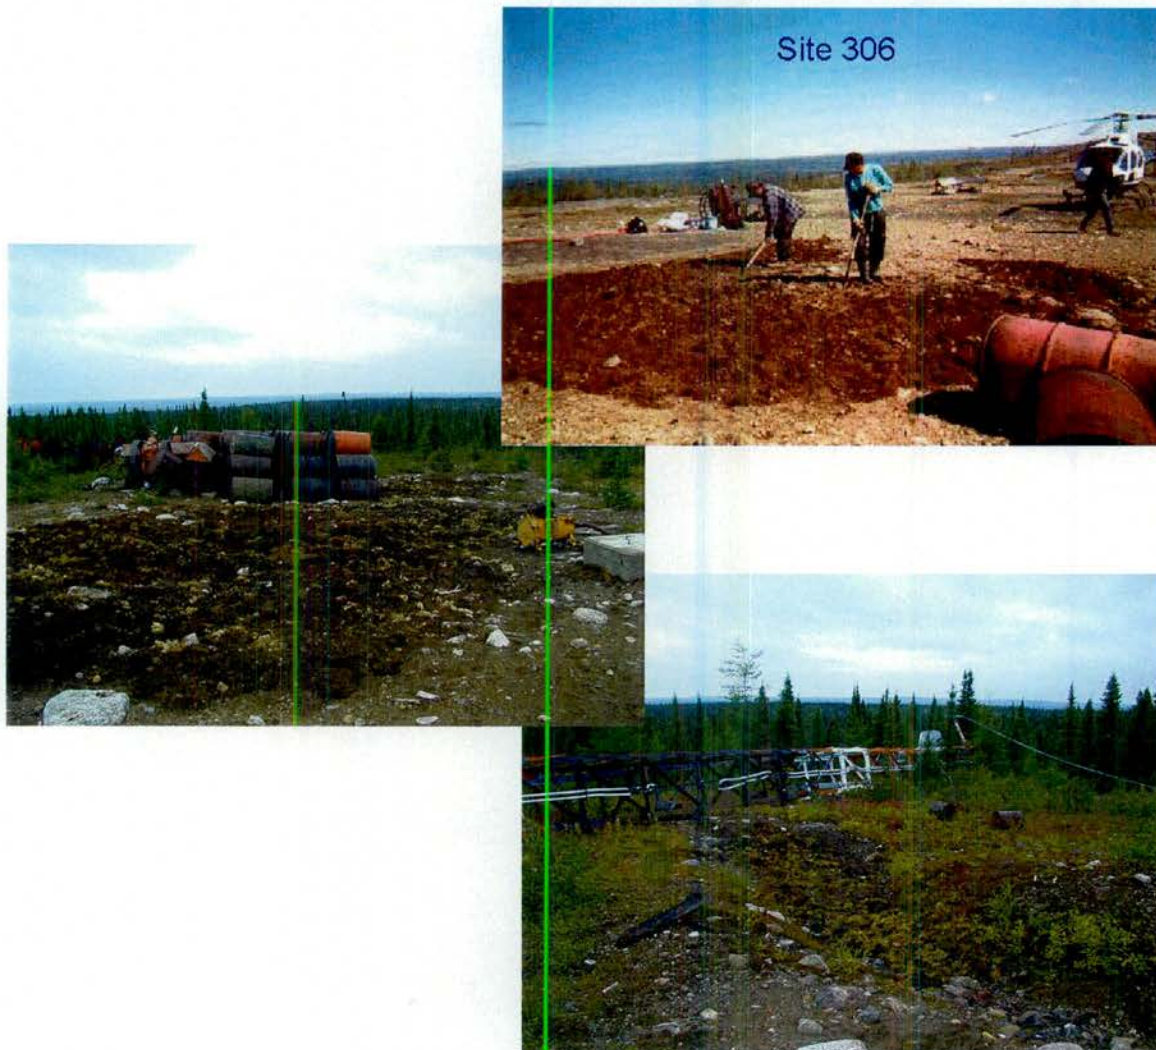
Photo 5. Traitement de bio-dégradation au site 306 (28 juin 2000) et deux aires biotraitées au site 330 (6 septembre 2000).

gros cailloux. Le traitement de bio-dégradation consiste à retourner le sol contaminé à l'aide d'une pelle (photo 5 en annexe 5), d'y incorporer et de mélanger des amendements visant à accélérer le processus de dégradation des hydrocarbures. Les amendements appliqués sont des fertilisants (Bio-Gazon 8-3-3), de la chaux dolomitique et de la matière organique constituée de sphaignes (*Sphagnum* spp.) ou de mousse (*Pleurozium schreberi*). Les quantités appliquées sont de 0,1 kg/m² dans le cas des fertilisants, de 0,5 kg/m² pour la chaux dolomitique et de près de 1 kg/m² pour la sphaigne ou la mousse. Dans le cas des sols saturés en eau, une évaluation et une décision quant au traitement à effectuer ou non sont faites pour chaque situation. Dans certains cas, le kit PetroFlag est utilisé pour évaluer la concentration en hydrocarbures. Dans d'autres cas, des échantillons sont prélevés pour être analysés en laboratoire.

Une aire contaminée d'environ 12 m x 10 m située près des réservoirs a fait l'objet d'un traitement de bio-dégradation (photo 5). Trois autres petites aires d'une dimension inférieure à 1 m ont été identifiées à côté du bâtiment principal. Ces aires ont été amendées avec de l'engrais et de la chaux, sans travaux de bêchage, puisque la reprise de végétation y était amorcée.

Des travaux de bio-dégradation ont été effectués au sein d'aires contaminées situées près des citernes, près des barils, au sein de deux anciennes aires de brûlage et derrière l'abri de survie (photo 5). La plupart des aires contaminées présentaient une odeur assez forte en hydrocarbures. Un échantillon de sol contaminé a été prélevé le 11 octobre 2000 par la représentante du MENV et le représentant d'EC lors de la visite d'inspection.

Ce site comporte plusieurs aires contaminées, lesquelles ont fait l'objet de travaux de biodégradation en 2000, tels que décrits dans la méthodologie. Les aires contaminées dûment biotraitées sont les suivantes : dans un ancien site de brûlage (4 m x 2 m) au bout du ponceau surélevé, une aire de 5 m x 1,5 m et une de 10 m x 2 m près des réservoirs, trois aires (2 m x 2 m; 5 m x 2 m; 10 m x 10 m) près du dépôt de 520 barils, une aire (2 m x 1,5 m) à côté de la plate-forme d'hélicoptère, une autre aire de brûlage (2 m x 2 m) et finalement, deux petites aires (2 m x 0,5 m; 2 m x 1 m) derrière l'abri de survie (annexe 3 et photo 5 en annexe 5).

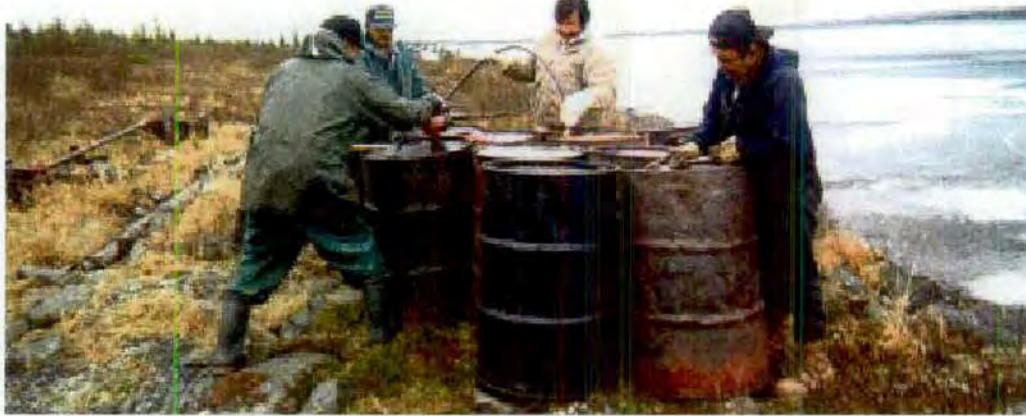
Site 224A

Photo 6. Transvidage du contenu de barils à l'aide d'une pompe au site 224A (26 juin 2000). Leur contenu était constitué d'une proportion de plus de 90% d'eau.

Les barils pour lesquels l'inventaire de 1999 indiquaient un mélange d'eau et d'hydrocarbures ont été revérifiés en 2000. Il a été constaté que ces barils contenaient une importante quantité d'eau et qu'il s'agissait de barils demeurés en position debout. En raison du refroidissement et du réchauffement des températures entre les saisons froides et chaudes, les barils subissent un phénomène d'expansion et de contraction. Lors de l'expansion, les hydrocarbures contenus dans les barils peuvent s'écouler par les fissures ou bouchons dont le joint d'étanchéité est desséché ou craquelé, alors que lors de la contraction, l'eau qui s'accumule sur le sommet du baril laissé debout est aspirée à l'intérieur. Après plusieurs années, le contenu initial des barils se trouve considérablement modifié et peut être constitué en grande partie par de l'eau.

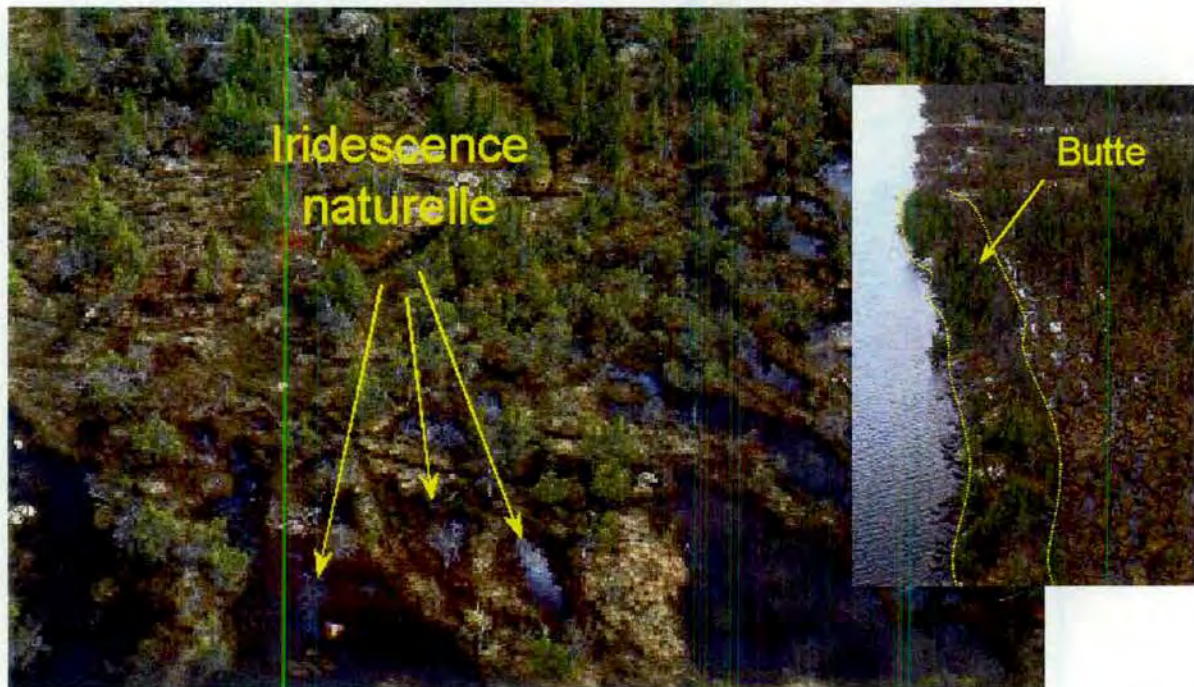
Le site 218A, de classe de priorité « A », est un milieu humide tourbeux, parsemé de mares. Quelques-unes d'entre elles révèlent un film iridescent sur leur surface. Toutefois, tel que constaté lors de la visite de reconnaissance du 20 juin 2000, ce film ne semble pas pouvoir s'écouler jusqu'au lac en raison de la présence d'une butte de sphaignes longeant la rive, créant une « barrière » naturelle entre le lac et le milieu tourbeux (photo 7). Aucun impact écologique n'est noté aux endroits où ce film est observé. Ce film iridescent peut en effet être d'origine naturelle et non attribuable au déversement d'hydrocarbures.

En ce qui a trait aux sols contaminés, la problématique du site 221A s'apparente à celle du site 218A, c'est-à-dire que ce site est constitué d'un substrat tourbeux et de nombreuses mares (photo 7). La surface de quelques mares présente un film iridescent mais aucun stress écologique n'est observé. Il ne semble pas y avoir de déversement possible des mares vers le lac. Par ailleurs, ce dernier ne présente aucun film iridescent. Le processus de bio-dégradation en ces conditions anaérobiques est difficilement réalisable.

Photo 7. Film iridescent d'origine naturelle à la surface des mares d'une tourbière située à environ un kilomètre du site 218A. Butte de sphaignes et de végétation arbustive et herbacée faisant une zone de transition entre les mares et le lac (20 juin 2000).

Les résultats des analyses d'eau du site 218A en 2000, site comparable au 221A, confirment que le film iridescent observé à la surface des mares est d'origine naturelle. Conséquemment, des travaux de bio-dégradation au 221A ne s'avèrent pas nécessaires.

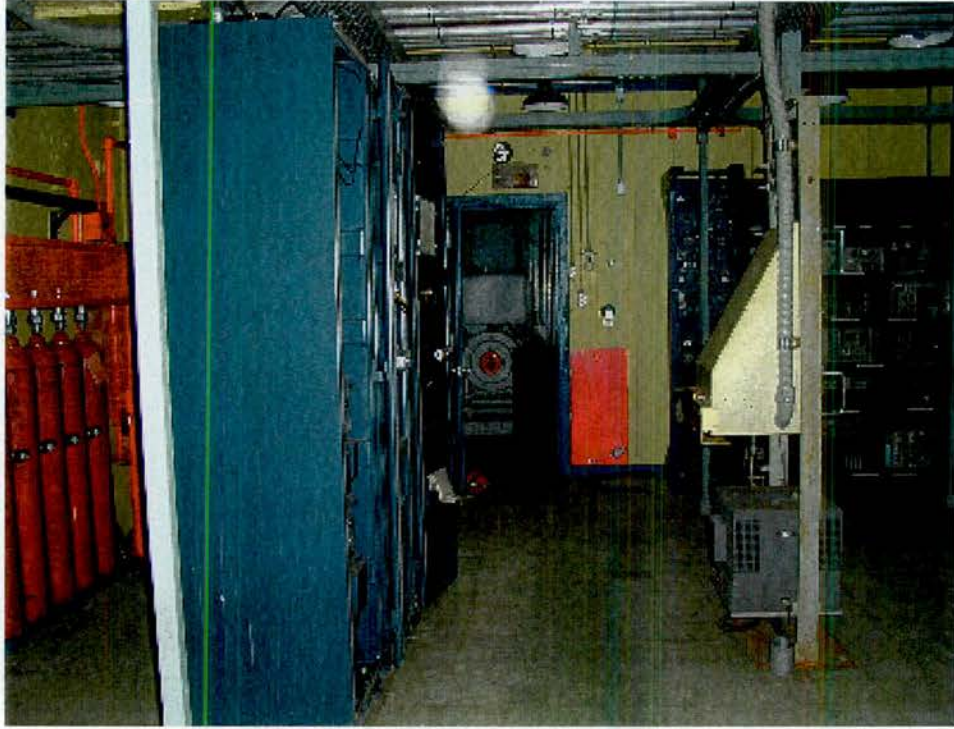
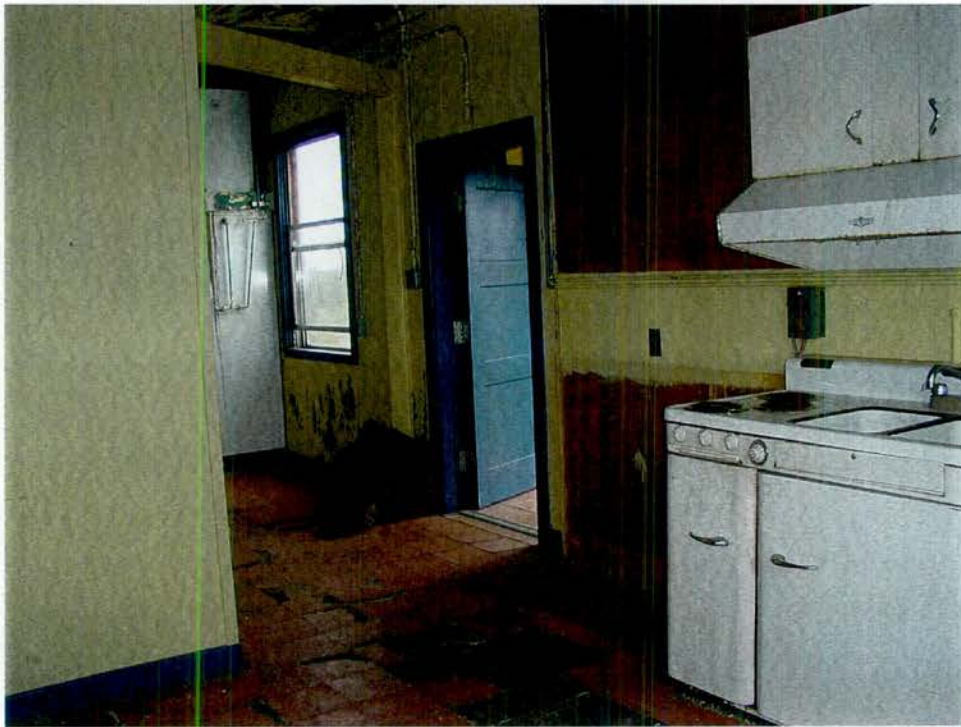
Photo 8. Salle des équipements et cuisine au site 330, après nettoyage (6 septembre 2000).

Ce site de catégorie « A » a fait l'objet de travaux de récupération de matières dangereuses et d'hydrocarbures le 9 mars 2000. Les 5 et 6 septembre 2000, le site a fait l'objet de travaux de nettoyage et d'un inventaire. La structure du bâtiment principal et de l'abri de survie était en bonne condition. Les portes étaient en bon état, mais une fenêtre de l'abri de survie et une autre du bâtiment principal ont été réparées. La peinture intérieure des deux bâtiments a été grattée et les nombreux déchets ramassés et entreposés, puis le plancher a été balayé (photo 8).

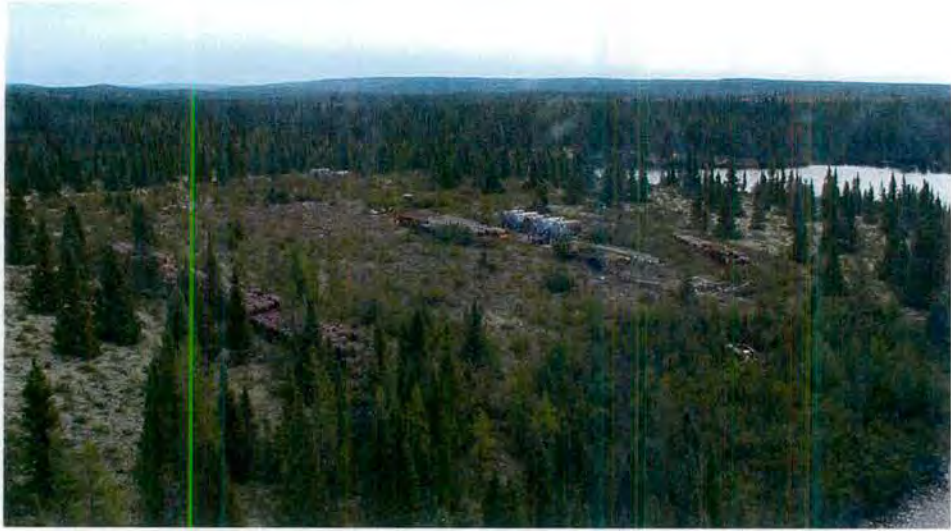
Photo 9. Aperçu d'une section du site 330A, après nettoyage (10 septembre 2000).

Déchets : un quai fait de bois et de barils a été complètement sorti du lac : les barils rouillés et « en décomposition » ont été empilés avec les autres, à au moins 30 m du lac, et le bois empilé à environ 10 m du lac (photo 9). Le bois humide était très lourd et difficile à transporter. Plusieurs tuyaux flexibles ont également été éloignés du lac et placés à environ 30 m de ce dernier à côté d'un des dépôts de barils. Deux contenants de peinture ont été récupérés, et seront expédiés sous peu, avec les barils d'hydrocarbures, à un centre autorisé. Aucune autre matière dangereuse n'a été trouvée sur le site. Les déchets initialement situés tout près du bâtiment ont été consolidés au sein d'une aire de dépôt à quelques mètres de ce dernier (photo 10).

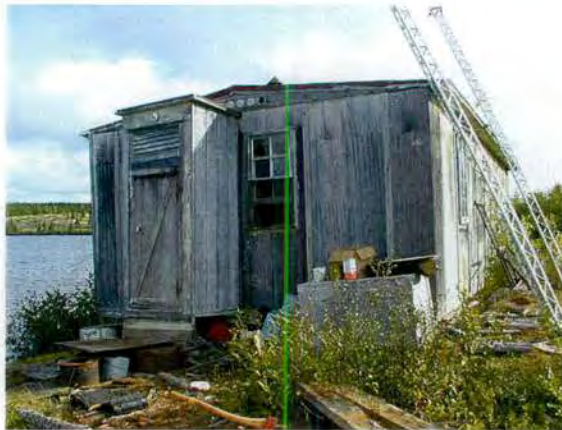
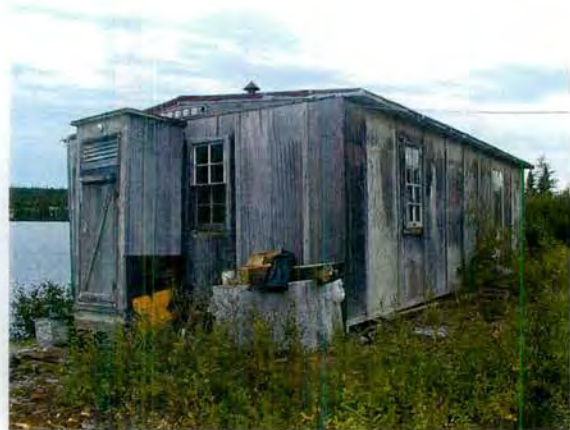
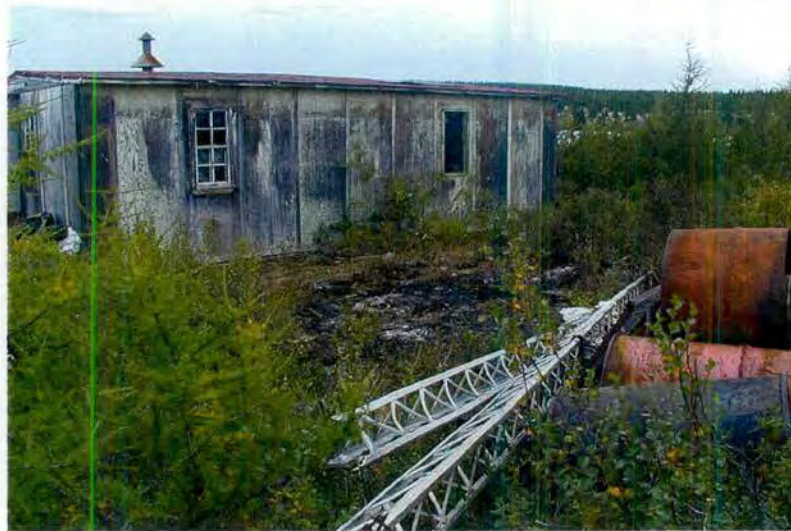
Photo 10. Aperçu du bâtiment du site 330A : avant nettoyage (photo en haut à gauche) et après nettoyage (les deux autres photos), en septembre 2000.

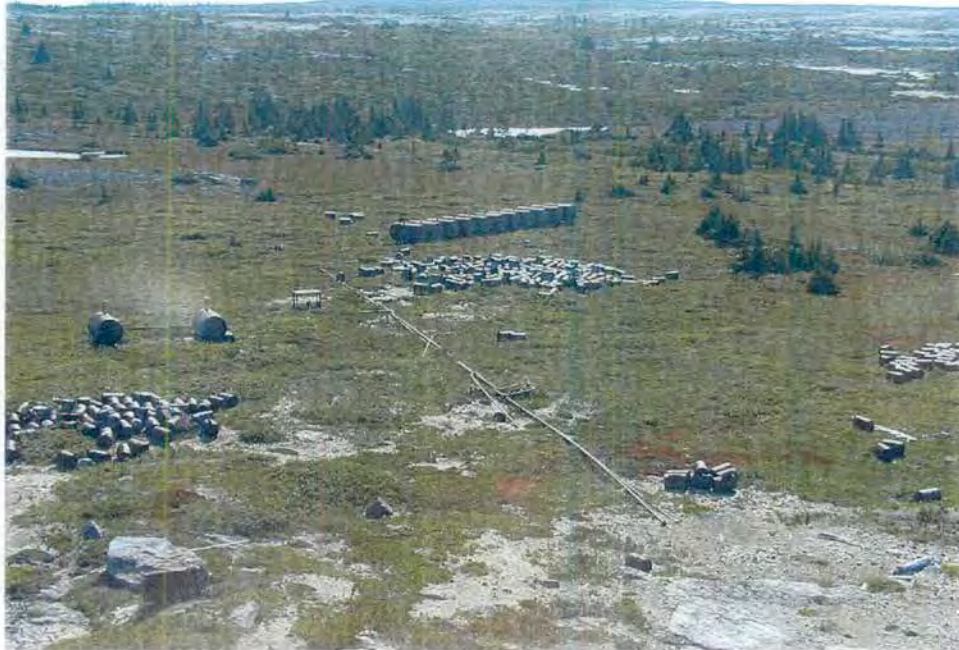
Ce site de catégorie « A » situé en bordure de la baie d'Hudson comprenait près de 400 barils éparpillés un peu partout, dont une quarantaine sur la plage. L'apparence du site apparaissait alors comme très désordonnée (photo 11). Un groupe de 11 réservoirs est présent sur le site, en plus de deux autres réservoirs situés à environ 40 m des précédents, à environ 70 m de la baie. Les réservoirs et les barils sont relativement très rouillés; plusieurs barils sont même en état de dégradation avancée. Un petit lac est présent à environ une cinquantaine de mètres du groupe de 11 réservoirs, soit à près de 200 m de la baie. La pompe est disparue, mais trois valves sont encore présentes.

Photo 11. Aperçu du site 403A avant nettoyage (12 septembre 2000). Voir le schéma en annexe 3 pour fins de comparaison.

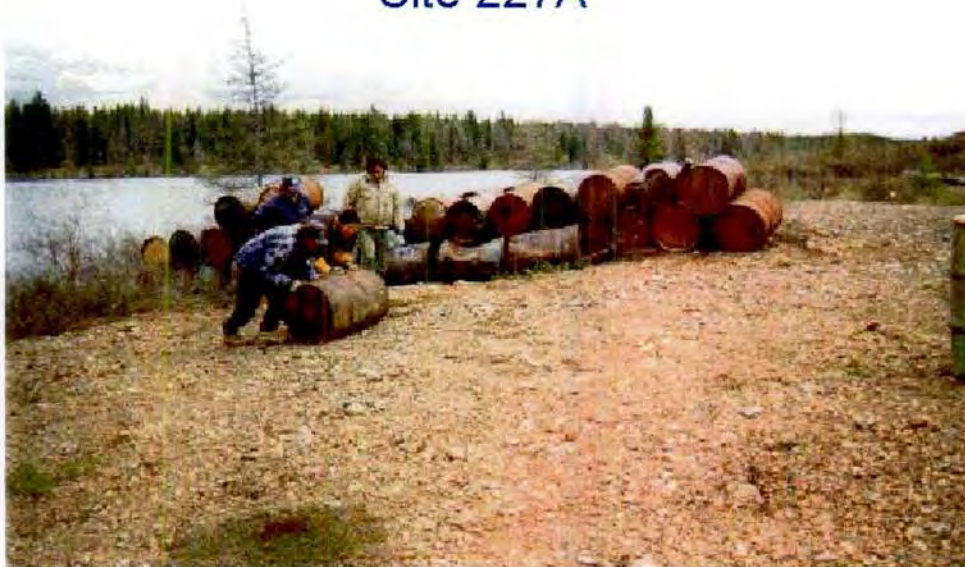
Site 227A

Photo 12. Travail de relocalisation des barils vides et de quatre barils pleins d'huile en haut de la pente afin de les éloigner du lac (23 juin 2000). Les barils d'huile seront rapatriés en 2001.

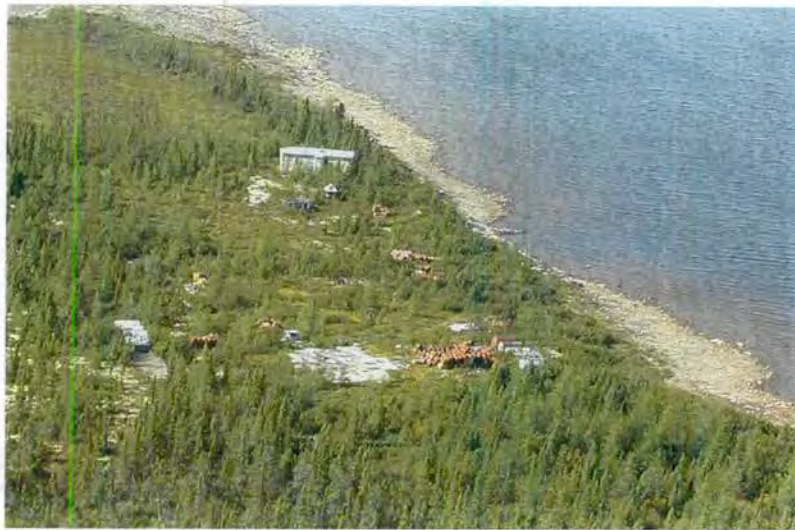
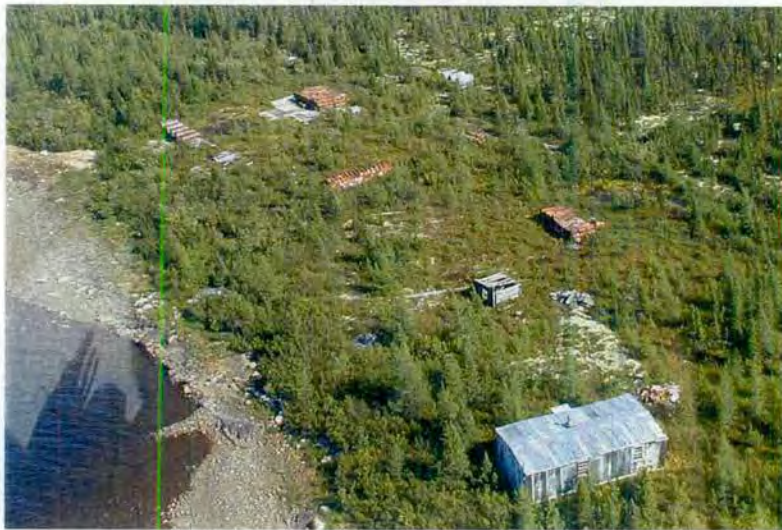
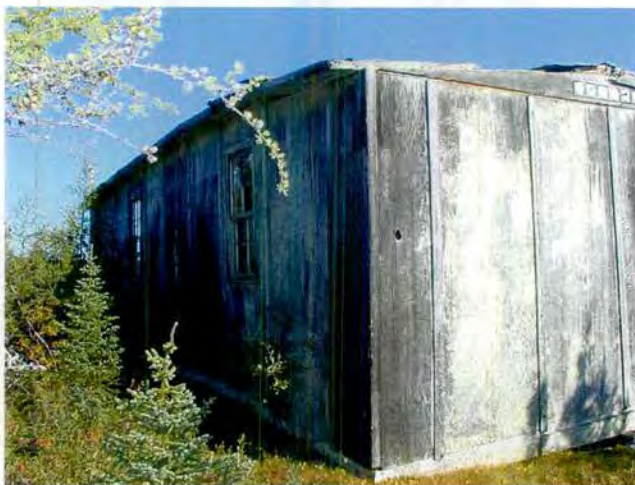
Photo 13. Vues aériennes du site 321A avant nettoyage (8 septembre 2000) et après nettoyage (11 septembre 2000). Vue arrière du bâtiment où la fondation s'est affaïcée.
