RAPPORT DES TRAVAUX D'ELIMINATION D'HYDROCARBURES SUR
LA LIGNE DE RADAR MID-CANADA

Denis Audette, biologiste, M. Env.

Administration régionale Kativik

Janvier 1988

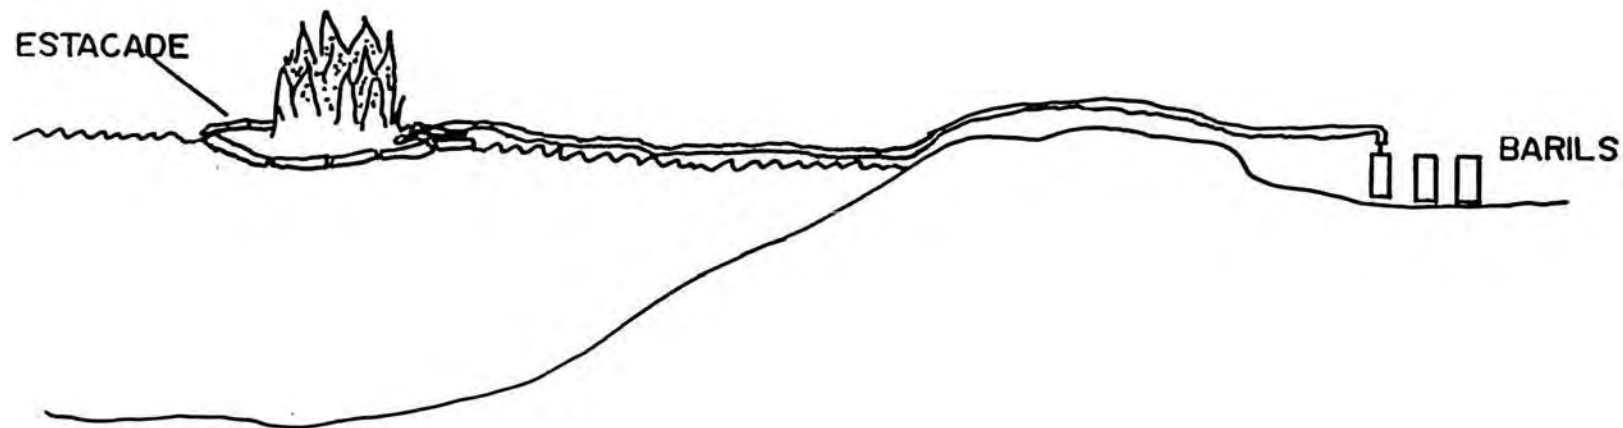
FIGURE 2

ELIMINATION DE L'ESSENCE AU SITE 306A

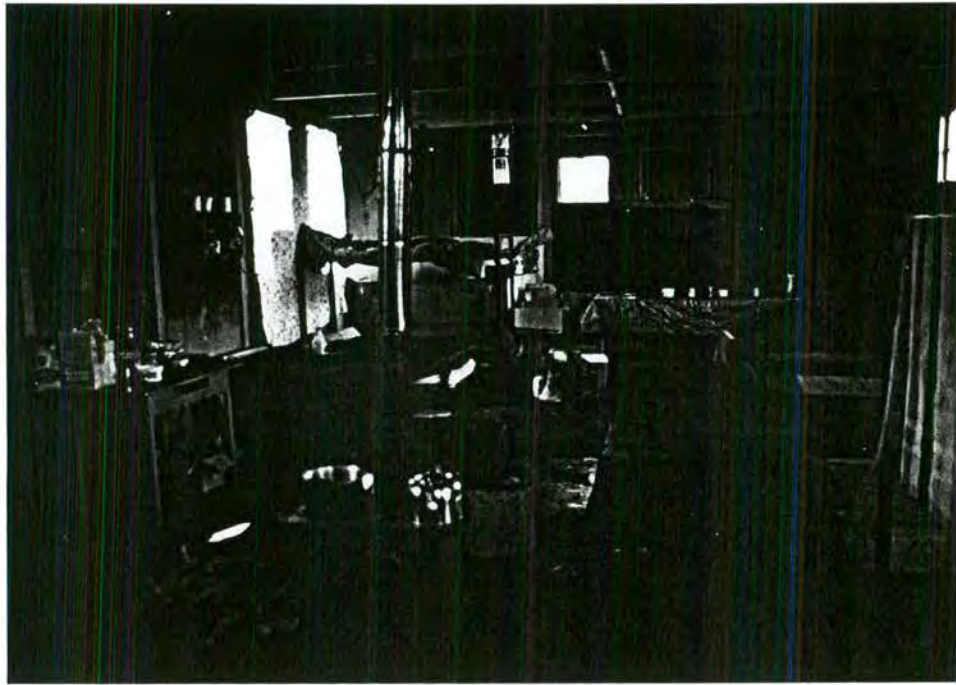
Photo 5: Edifice de survie du site 324A

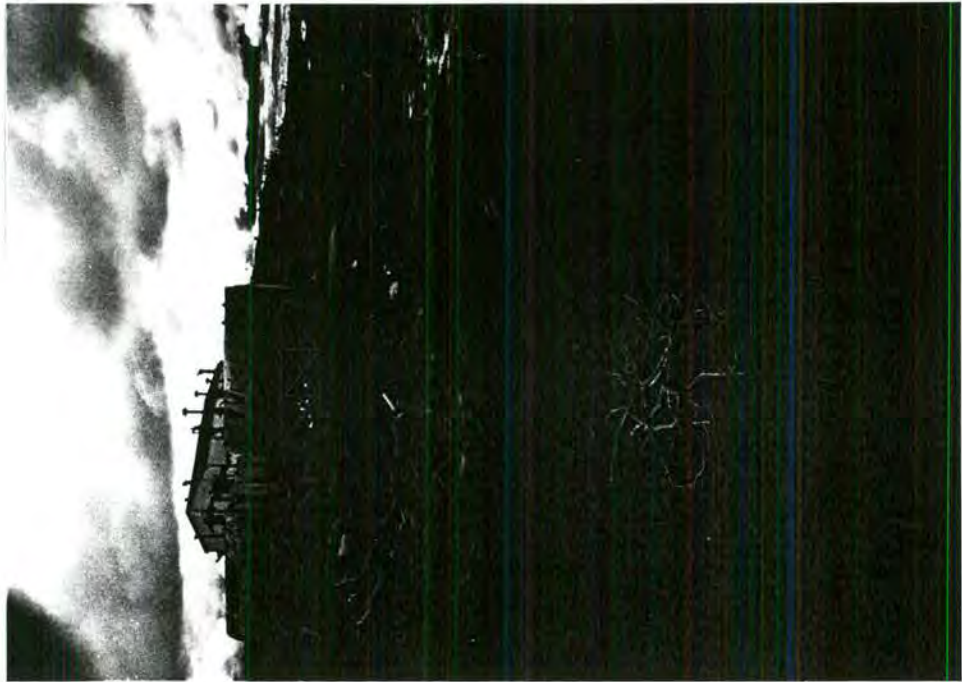
Toutefois, la méthode choisie s'est avérée adéquate car d'une manière générale, la plupart des réservoirs étaient munis de valves d'arrêt et d'un système de tuyauterie en bonne condition. Ceci a permis de contrôler le débit du carburant et d'effectuer ainsi un brûlage continu et sécuritaire. Comme on peut le constater sur les photos 6, 7 et 8, les réservoirs ont été vidés par la tuyauterie principale et/ou le drain de vidange. Sur certains sites, celui de la pointe Louis XIV (410) entre autres, nous avons utilisé une pompe d'un CV relié à une génératrice portative pour vider les réservoirs (photos 9 et 10). Il est à noter qu'il a fallu allumer préalablement des branches dans les fosses de brûlage à l'aide d'un liquide allume-feu (photo 11) afin de faciliter la combustion des hydrocarbures.

Photo 11: Allumage de branches dans une fosse de brûlage
au site 324

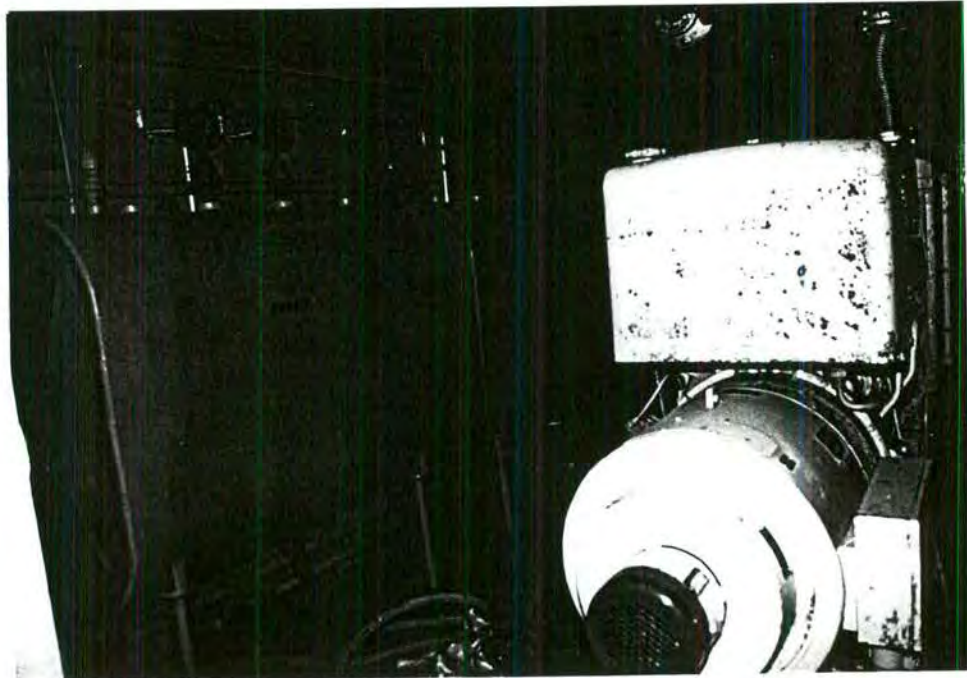
Photo 14: Réservoirs de diesel à l'intérieur du bâtiment principal au site 339

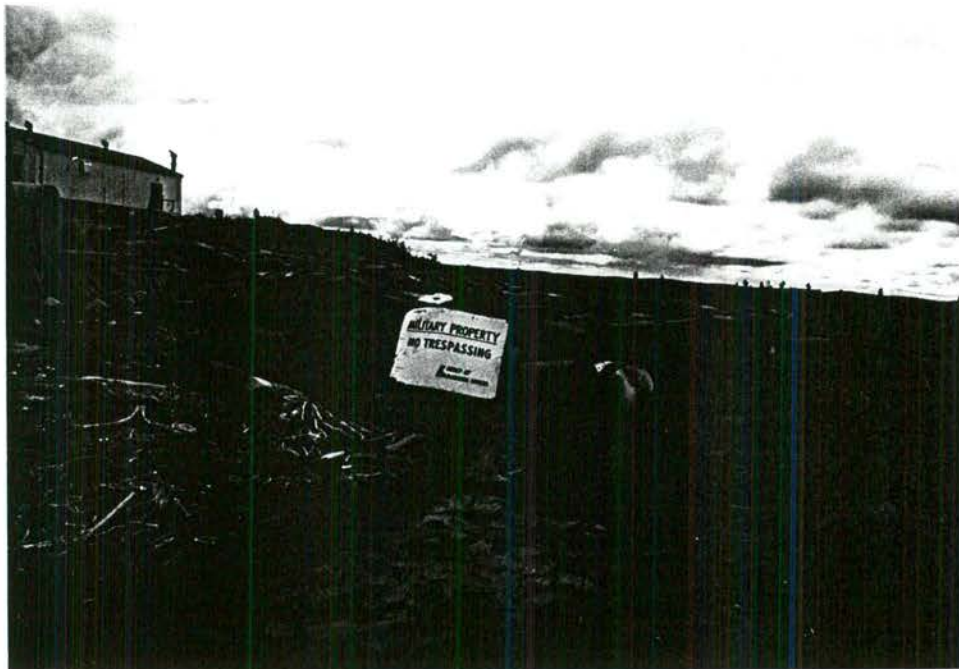
Photo 16: Aspect du site 324 avant l'empilage des barils

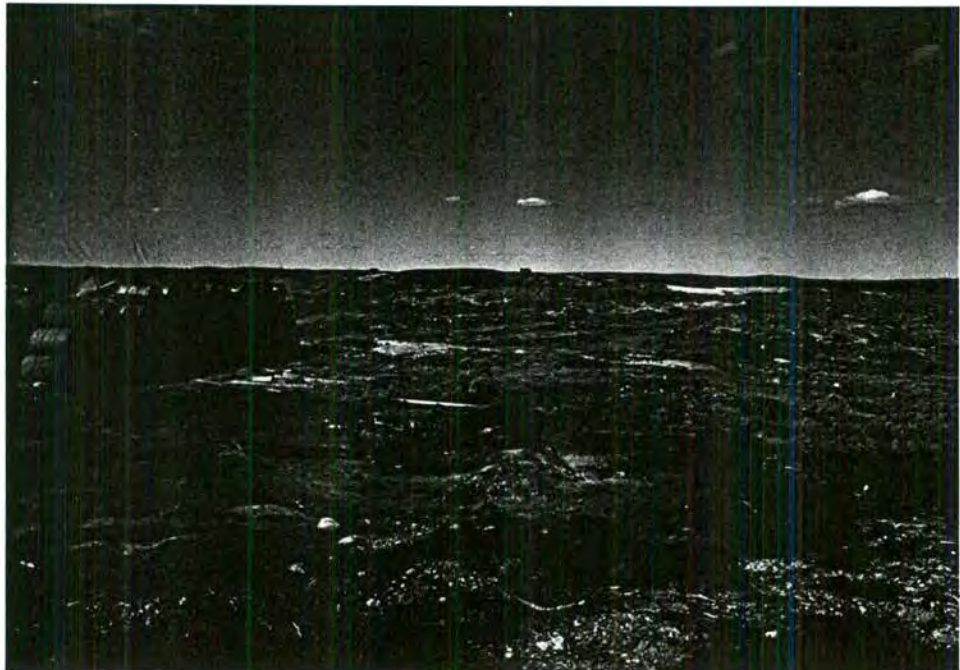
Photo 18: Aspect du site 309 après le brûlage

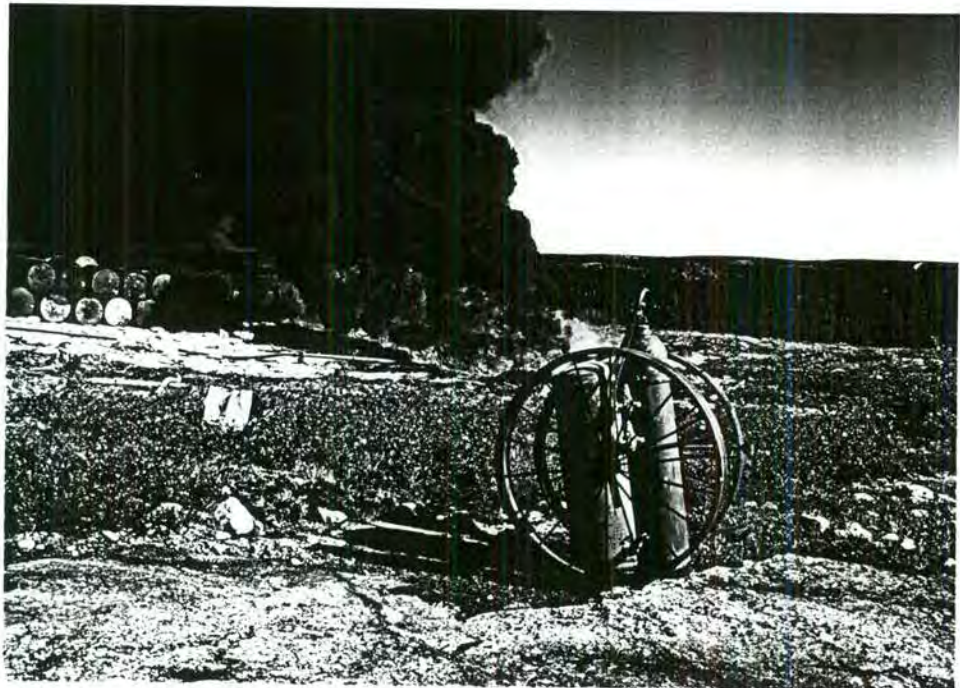
Toutefois, en cas d'incendie, les bonbonnes de CO₂ actives constituent un risque potentiel d'explosion (photo 19). C'est pourquoi la Sûreté du Québec nous a remis un document sur la procédure d'intervention pour désamorcer les bonbonnes encore présentes sur les sites (annexe 3). Dans ce document, la Sûreté indiquait qu'aucun explosif n'était en cause dans le système au CO₂ des cinq sites visités dans le secteur de Schefferville. Il s'agissait des sites 224, 227, 303, 306 et 309.

Photo 19: Bonbonnes de CO₂

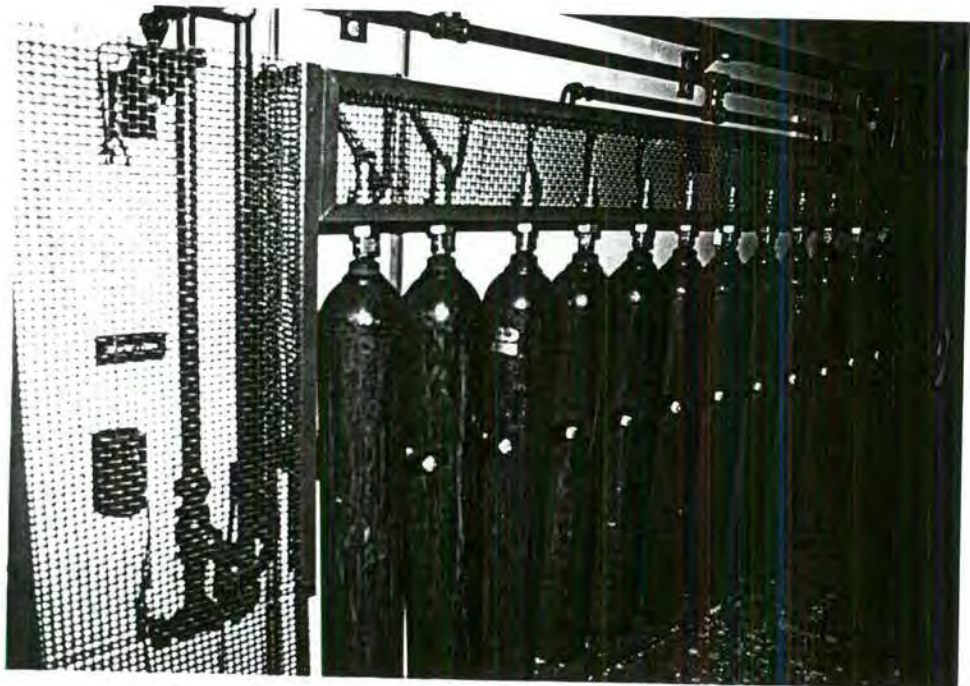
Photo 20: Bonbonnes de CO₂ à l'intérieur d'un bâtiment principal du site 339
