NOTE AU LECTEUR

Les renseignements et les recommandations contenues dans ce rapport sont basés principalement sur les inspections effectuées à l'automne 1987 et au printemps 1988 dans chacun des villages inuits du Nouveau-Québec.

Dans le cadre de ce programme, des représentants de l'ARK et de la DRATNQ ont visité les villages à l'automne 1987 et au printemps 1988. Cette tournée visait à vérifier la qualité des infrastructures d'eau potable, d'eaux usées et de déchets solides, à fournir une assistance technique en gestion concernant ces infrastructures, et à sensibiliser les instances municipales aux problèmes environnementaux.

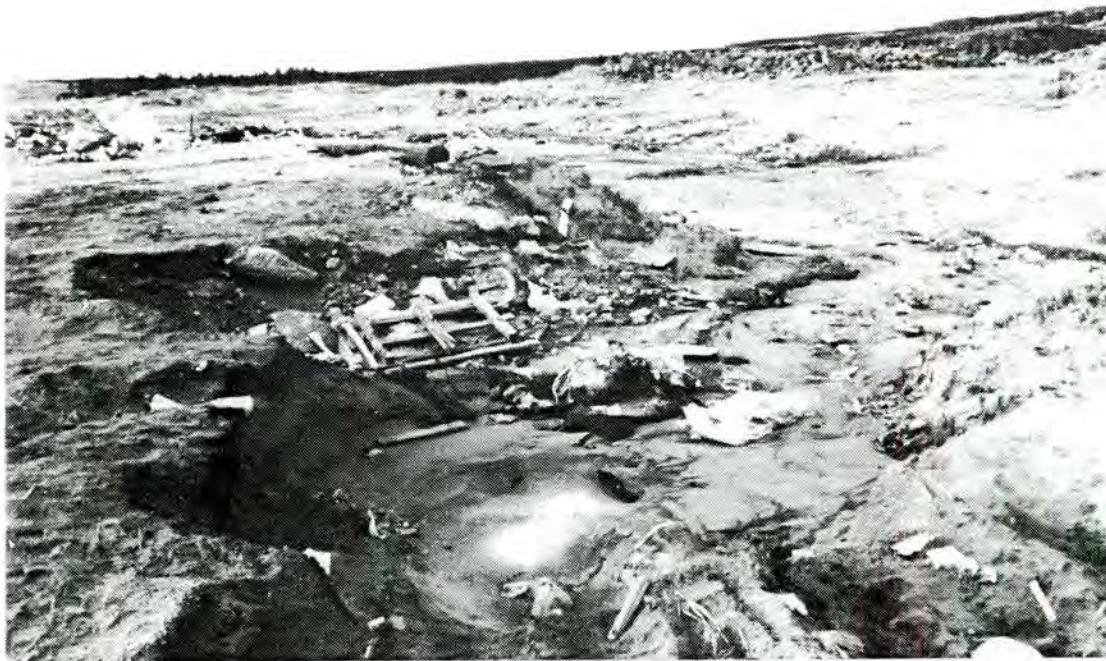
Le rapport concluait que les conditions sanitaires étaient déplorables dans l'ensemble des villages inuit. Il décrivait que la gestion des déchets solides et des eaux usées était plus que rudimentaire et que cette situation créait des conditions d'insalubrité inacceptables, constituant ainsi un risque constant d'épidémies et de propagations de maladies de toutes sortes (photo 1).

Photo 1: Eaux usées rejetées directement au sol (Kuujjuaraapik)

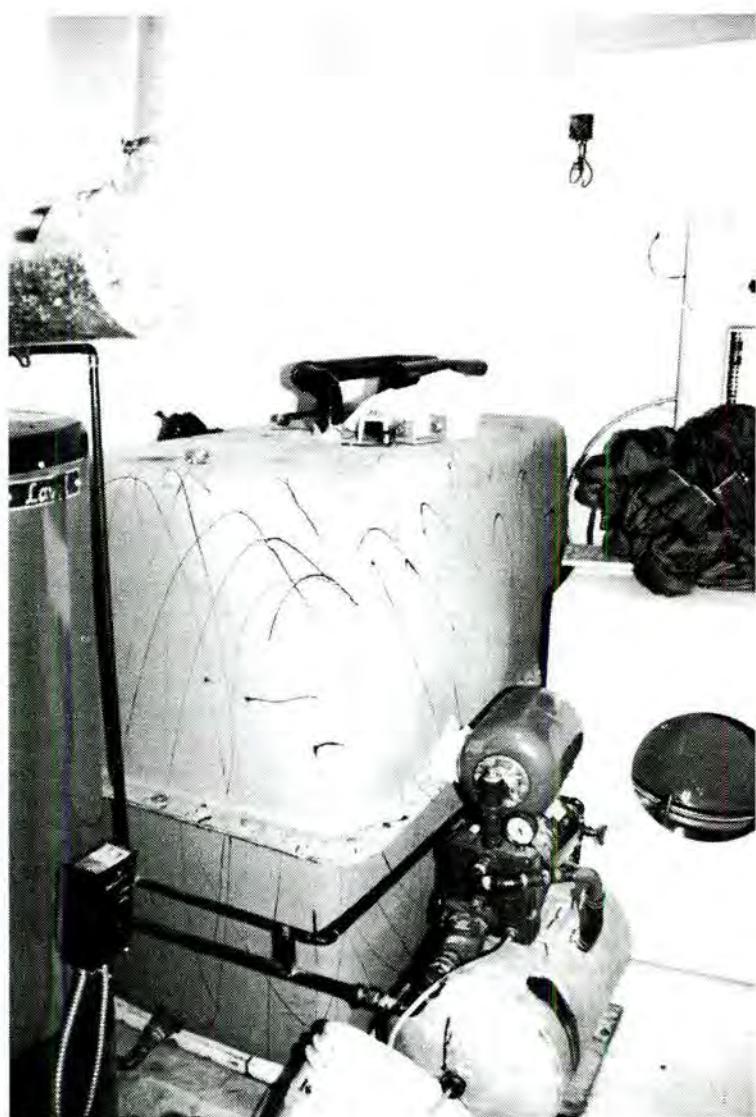
Photo 5: Réservoir domiciliaire d'eau potable (Ivujivik)

Le MENVIQ préconisent deux autres mesures visant la prévention de la contamination bactériologique de l'eau: le nettoyage périodique des réservoirs de distribution par la municipalité, et celui des réservoirs domiciliaires par les occupants des habitations. Quelques municipalités obligent leurs habitants de nettoyer leur réservoir périodiquement; à Povungnituk, par exemple, le service de distribution d'eau est interrompu aux habitants qui négligent de nettoyer leur réservoir une fois par mois. Les réservoirs domiciliaires doivent être conçus en tenant compte qu'ils seront nettoyés périodiquement par les occupants (facilité d'accès, robinet de vidange, etc.).

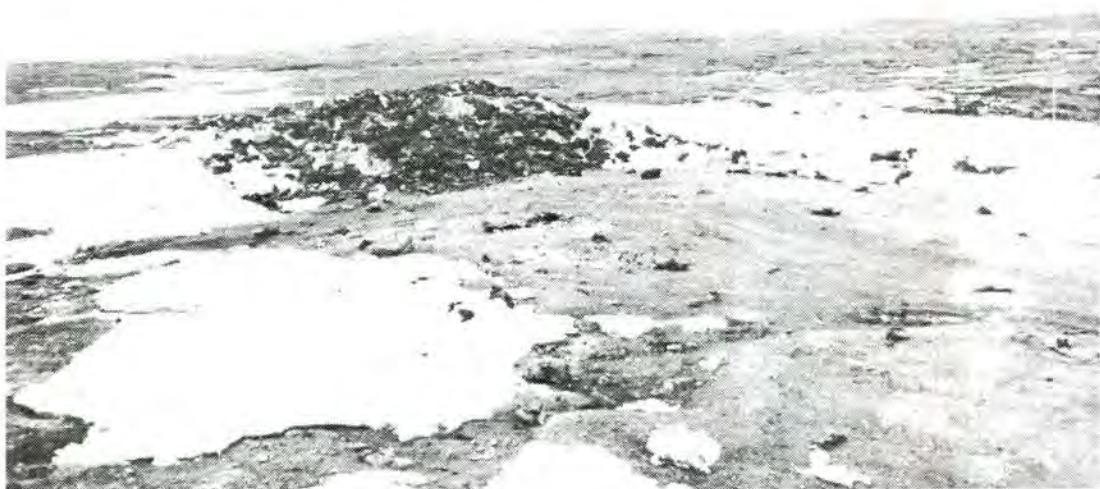
Photo 7: Site de dépôt bien géré en milieu nordique (Ivujivik)

Après avoir consulté les intervenants du milieu, le MENVIQ a donc modifié le règlement sur les déchets solides en 1984 afin de permettre l'exploitation de dépôt de déchets solides en milieu nordique (chap. Q-2, r.14, section X.1). Ce mode d'élimination consiste essentiellement à déposer les déchets sur le sol d'un site clôturé et de les brûler périodiquement, soit une fois par mois au moins (photo 7).

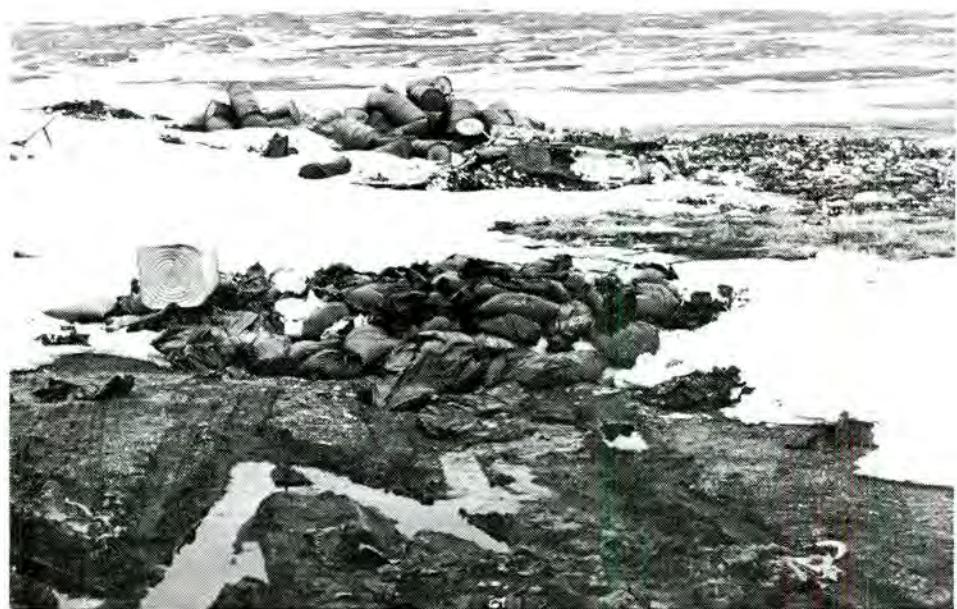
Les déchets solides sont rejetés dans un dépotoir en attendant qu'un site de dépôt des déchets, conforme à la

Photo 9: Akulivik: dépotoir et lieu de rejet des eaux usées ("honey bags" en premier plan)

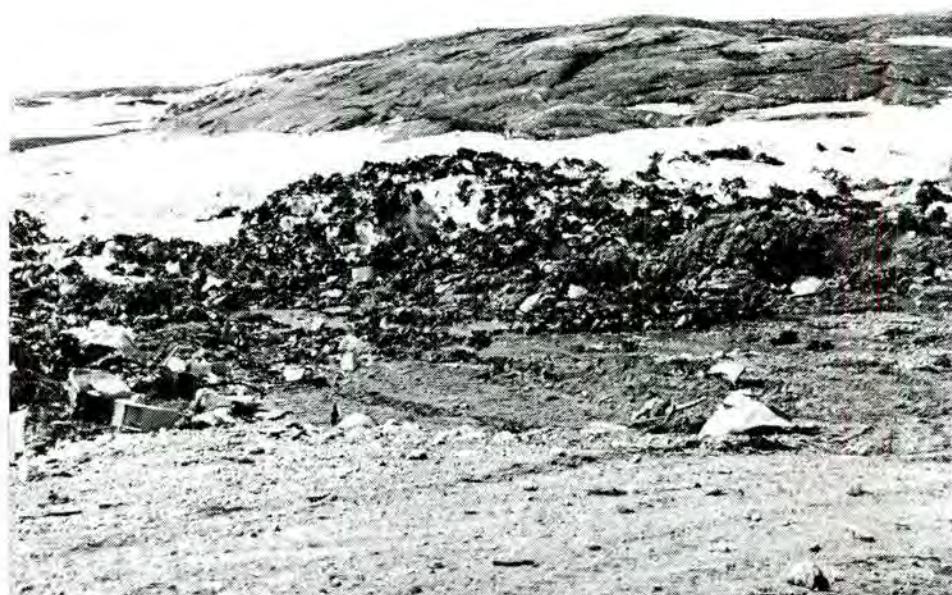
Le choix et l'aménagement du site de dépôt des déchets approuvés par la CQEK et le MENVIQ sont adéquats. Cependant, le site de dépôt est très mal exploité par la municipalité (p. ex. pas de brûlage) car il est rempli à moitié après quatre ans d'opération (photo 13). Selon le maire, le conseil municipal ne s'efforce pas pour entretenir le site de façon adéquate puisqu'il envisage sa relocalisation même si le conseil précédent avait autorisé l'emplacement du présent site. A notre avis, ce point de vue est inacceptable.

La mauvaise exploitation du site est également causée par l'accumulation de neige dans ce site situé entre deux collines et les eaux de ruissellement le traversent et entraînent sur leur chemin les déchets et surtout les eaux usées qui y sont rejetées. Cette situation favorise un entraînement plus rapide des contaminants vers la baie et rend plus difficile la circulation des camions de transport des déchets dans ce site. Les déchets métalliques sont rejettés dans l'ancien dépotoir.

Photo 13: Inukjuak: dépôt de déchets en milieu nordique

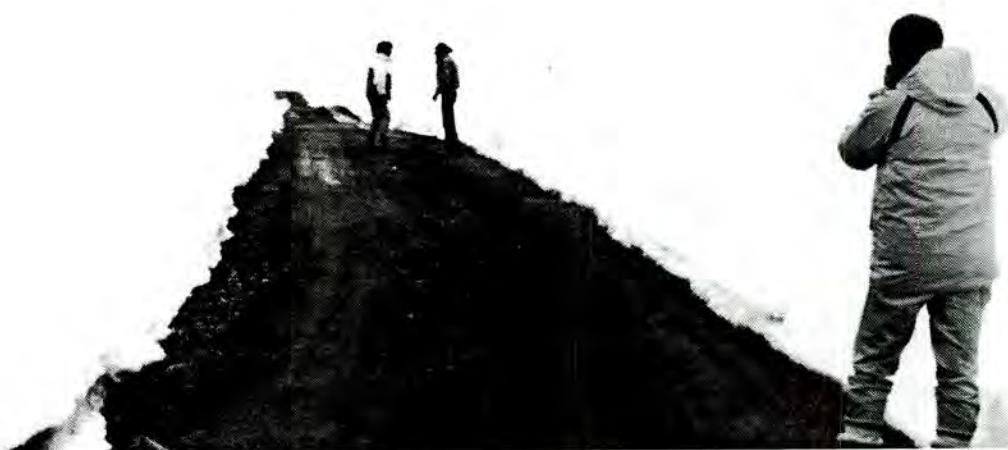
Photo 15: Ivujivik: route d'accès aux points d'eau A,B et C
(problème d'enneigement)

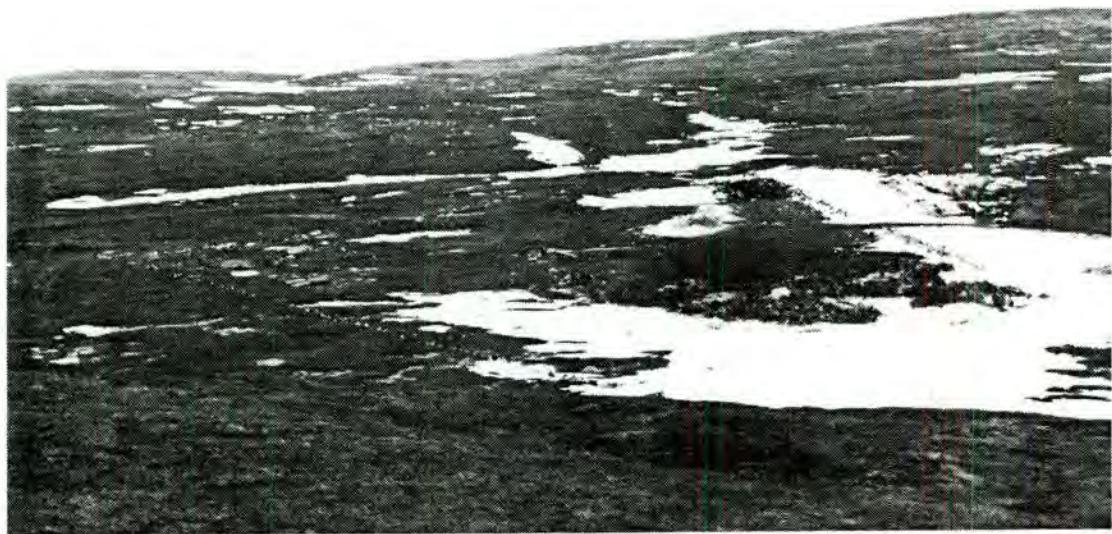
Tout comme le site de rejet des eaux usées, le site de dépôt des déchets solides a été construit en 1986. Il est très bien géré et la municipalité a aménagé une aire clôturée séparée pour éliminer les déchets métalliques (photo 17). Il y a par contre un point sombre au tableau: les déchets domestiques laissés par des individus sur la glace de la baie en face du village. Du point de vue environnemental et esthétique, cette situation est déplorable. Le conseil est conscient qu'il doit faire des efforts pour sensibiliser la population à ne pas laisser des déchets à l'extérieur du site de dépôt.

Toutefois, il y a lieu de souligner que l'exploitation du site de rejet temporaire des eaux usées et du site de dépôt des déchets solides est exemplaire et devrait être utilisée comme modèle pour les autres villages nordiques.

Photo 17: Ivujivik: site de dépôt des déchets en milieu nordique

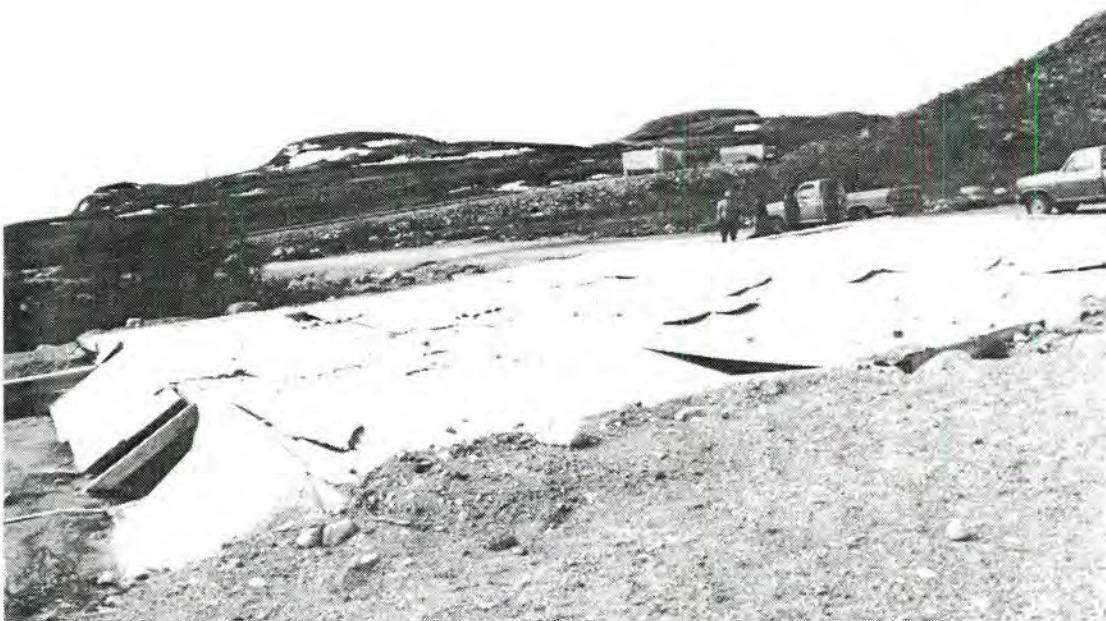
Les étangs naturels, situés à 4 kilomètres du village et autorisés par le MENVIQ, n'ont pas encore été aménagés de façon permanente pour éliminer les eaux usées. Compte tenu que la fosse temporaire ne suffit plus et que la solution permanente proposée représente des contraintes (puisque les étangs prévus sont situés dans le cône d'approche de la future piste d'atterrissage), la municipalité propose d'aménager un autre site temporaire au nord-ouest de la

Photo 19: Kangiqsualujjuaq: fosse aménagée pour rejet des eaux usées

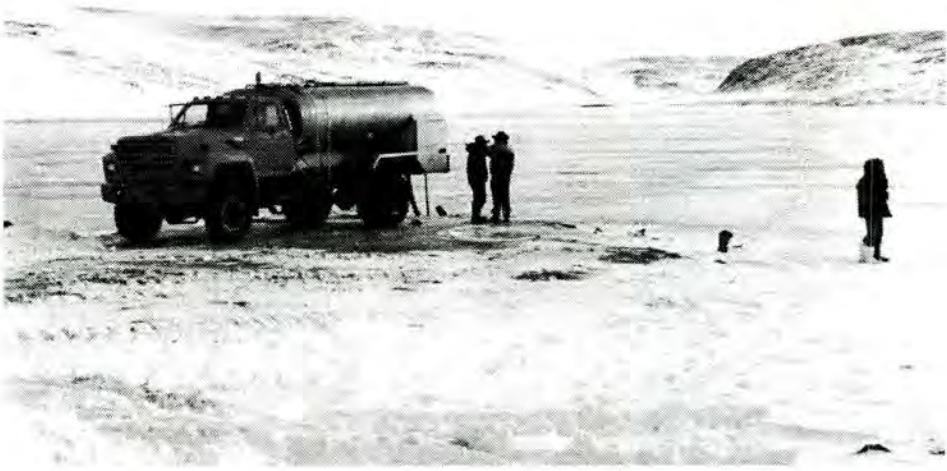
En été, Kangiqsujuaq s'approvisionne en eau potable dans un ruisseau au sud du village. Ce ruisseau gèle en hiver et la municipalité utilise alors le lac Tasialuk, à l'est de la piste d'atterrissement (photo 20). Selon les habitants, l'eau du ruisseau contient moins de sédiments et a meilleur goût. Par contre, d'après les résultats du programme d'échantillonnage, l'eau du ruisseau serait plus souvent contaminée.

Photo 20: Kangiqsujuaq: point d'eau d'hiver (lac Tasialuk)

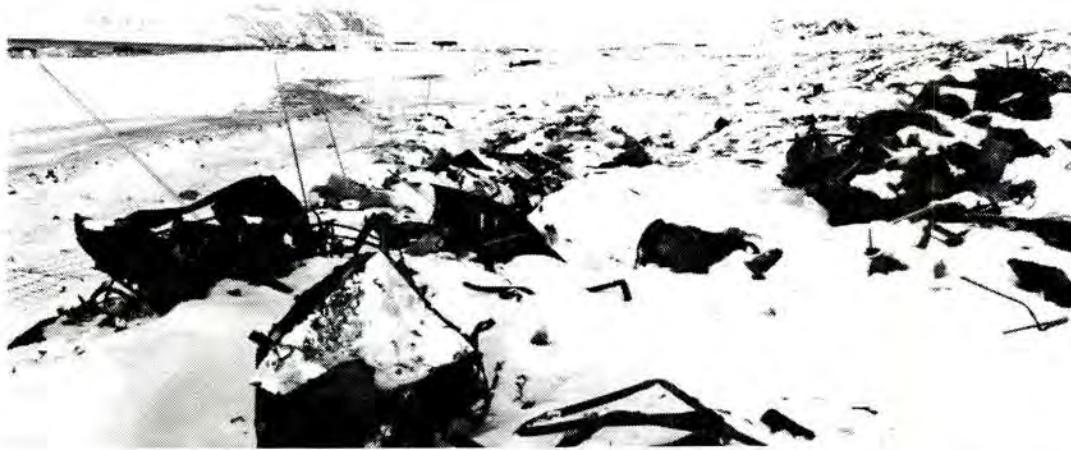
Les déchets métalliques ne sont pas séparés des déchets domestiques. La clôture n'a pas été installée conformément aux exigences réglementaires du MENVIQ. Elle n'a pas de partie supérieure recourbée vers l'intérieur pour empêcher les déchets de s'éparpiller au vent. La clôture est passablement brisée jusqu'elle n'est pas ancrée solidement dans le sol; par conséquent elle est fragile aux moindres secousses, lors de l'enlèvement de la neige, par exemple (photo 21).

Le canal de dérivation autour du dépôt est aussi inadéquat car les eaux de ruissellement en provenance de la montagne traversent le site. Ces eaux entraînent les déchets et les eaux usées rejetées sur le sol en face du site de dépôt.

Photo 21: Kangiqsujuaq: clôture instable du site de dépôt en milieu nordique

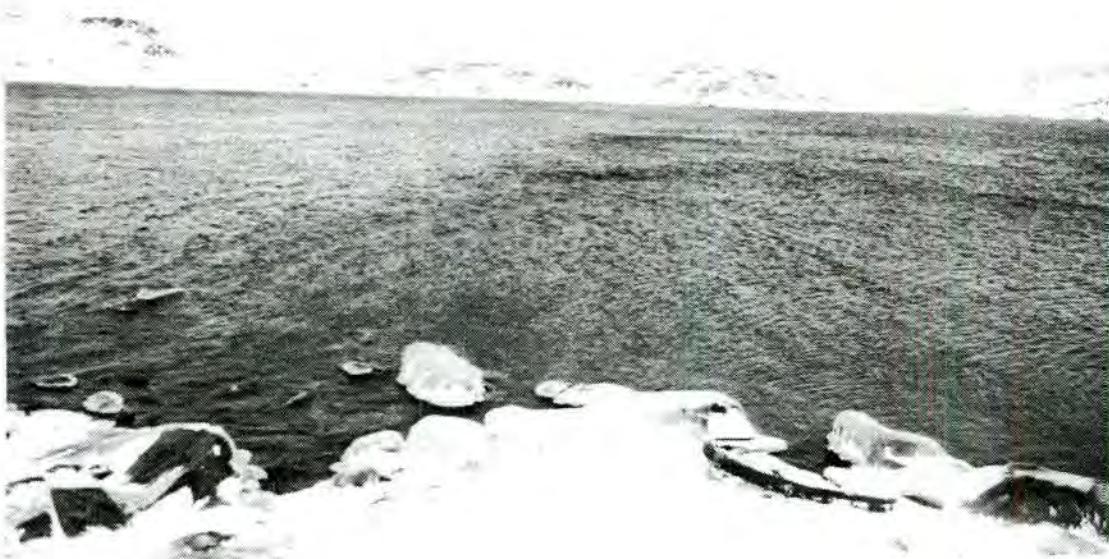
Durant toute l'année, Kangirsuk s'approvisionne en eau potable dans le lac Hardy (Pause) au nord du village (photo 22). Depuis la construction du nouvel aéroport, le chemin d'accès au lac est adéquat sauf à quelques périodes de l'année où elle est glissante. La pente de ce chemin est très abrupte dans la partie qui joint le village à la piste d'atterrissage.

Photo 22: Kangirsuk: boyau au bord du point d'eau potable (lac Hardy)

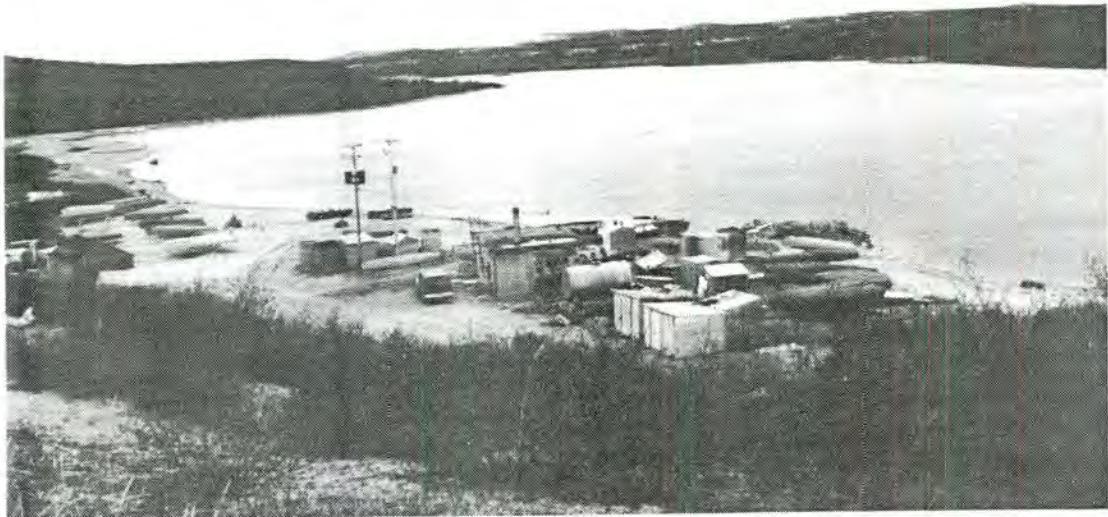
Cette localité dispose d'infrastructures adéquates pour l'approvisionnement en eau potable. L'eau est prélevée de la Grande rivière de la Baleine et traitée au chlore (photo 26). Les secteurs cri et allochtone sont dotés d'un réseau d'aqueduc qui alimente toutes les habitations. Dans le secteur inuit, l'eau est distribuée dans les habitations par camions-citernes et provient du réservoir de 473 m³ situé dans la station de haut niveau près de la piste d'atterrissement (photo 27). Une conduite relie la station de haut niveau et le réservoir d'eau brute de la station de bas niveau située près de la prise d'eau.

Photo 26: Kuujjuaraapik: prise d'eau potable (rivière Grande Baleine)

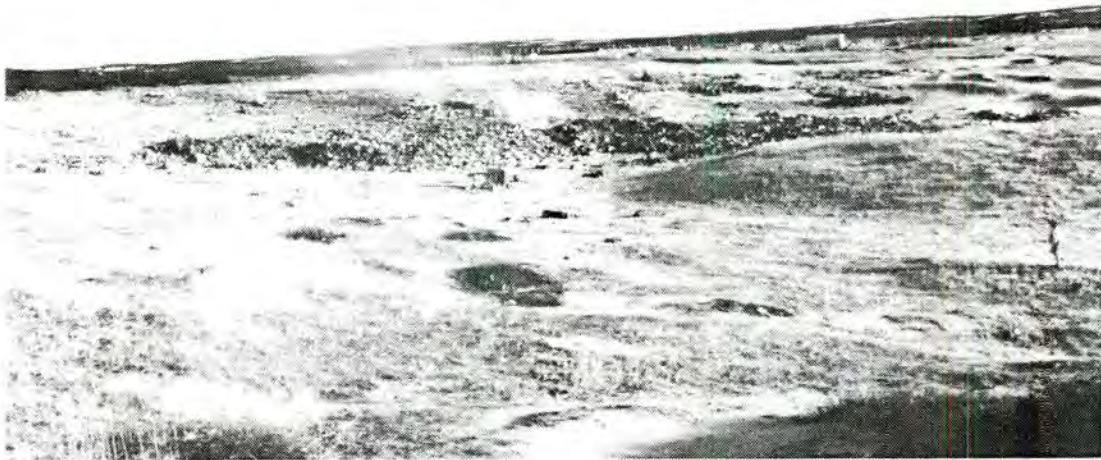
La gestion des déchets solides de Kuujjuaraapik constitue un problème environnemental majeur pour ce village. Le dépotoir est non réglementaire et est situé très près du village et entraîne par conséquent des problèmes d'hygiène. Il constitue également une source potentielle de péril aviaire pour l'aéroport situé à proximité (photo 28). Le nouveau site de dépôt en tranchées, autorisé en 1986, et construit en 1987, ne peut être utilisé. Comme le dépotoir actuel, il est situé dans le cône d'approche de la piste d'atterrissement et n'est pas acceptable par les ministères des Transports provincial et fédéral.

La gestion des déchets solides de la communauté inuit et des communautés crie et allochtone, qui utilisent le même site, constitue un problème complexe qui a ,de nombreuses contraintes techniques pour le choix d'un site. L'ARK envisage deux solutions pour régler le problème de gestion des déchets: la construction d'un nouveau site d'élimination loin de la piste d'atterrissement ou l'installation d'un incinérateur de type fosse ouverte près du village. Cependant, l'installation d'un incinérateur ne solutionnera pas tous les problèmes car il sera nécessaire d'installer un site de dépôt des déchets solides pour éliminer les résidus non brûlables (environ 30 p.cent du volume initial).

Selon le Règlement sur la qualité de l'atmosphère (chap.Q-2, r.20) l'utilisation d'un incinérateur de type fosse ouverte est prohibée. Le Règlement sur les déchets solides (chap. Q-2, r.14) stipule aussi que Kuujjuaraapik est le seul village nordique qui ne peut exploiter un dépôt de déchets en milieu nordique car il est situé au sud du 56^e parallèle; par conséquent, il ne peut brûler les déchets à ciel ouvert dans une aire clôturée et aménagée à cette fin. Des démarches ont été entreprises par le Comité consultatif de l'environnement Kativik afin d'amender ces deux règlements pour qu'ils tiennent compte des particularités de ce village. Il est important de souligner que le maire désire ardemment qu'une solution adéquate de gestion des déchets solides se réalise dans les meilleurs délais car aucune solution efficace n'a été apportée malgré les nombreuses réunions.

Photo 28: Kuujjuaraapik: dépotoir près de la piste d'atterrissage

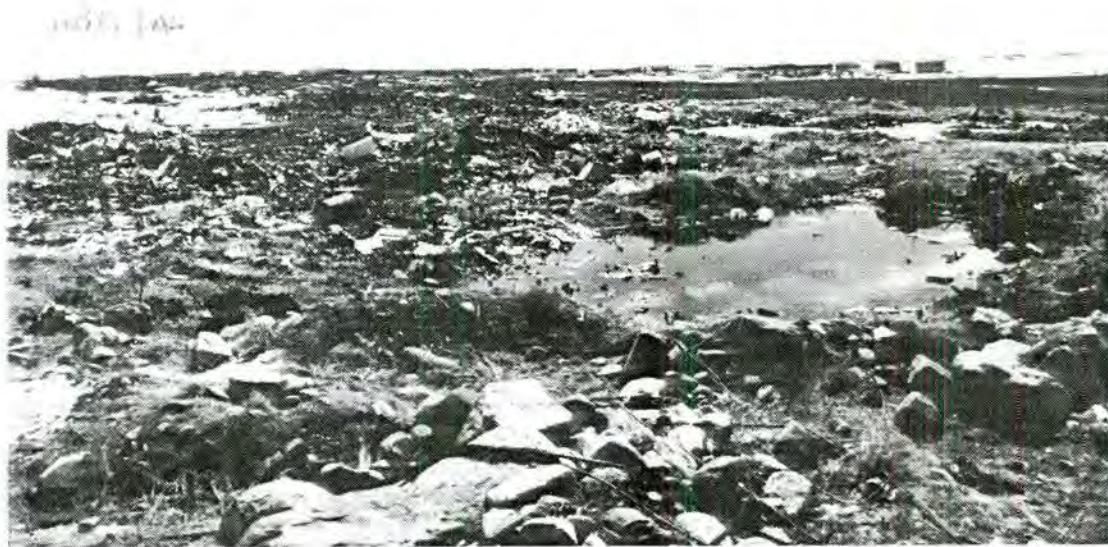
Comme les autres villages qui ne sont pas dotés de sites de dépôt de déchets solides (Akulivik, Kangiqsualujjuaq et Kuujjuaraapik), la gestion des déchets solides constitue le principal problème environnemental de ce village. La municipalité utilise deux dépotoirs. Le premier, situé très près de l'hôpital, occasionne des problèmes d'hygiène et d'insalubrité, et constitue une nuisance pour les habitations environnantes. Il est principalement utilisé durant l'hiver. Notons que l'hôpital fût construite près du dépotoir qui était déjà là depuis longtemps.

Photo 30: Povungnituk: dépotoir et lieu de rejet des eaux usées
(près de l'hôpital)

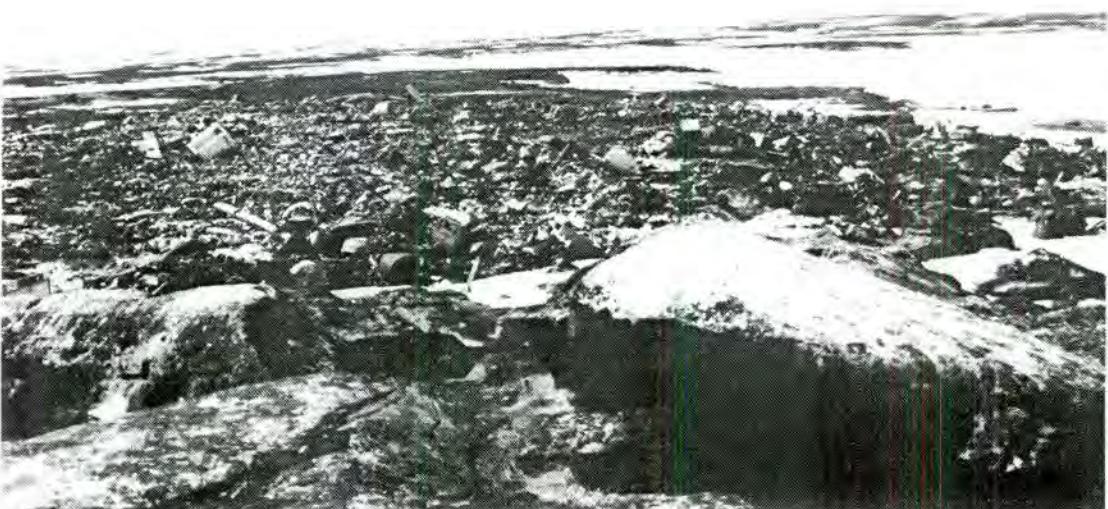
Depuis 1985, la municipalité élimine les déchets en été dans le deuxième, situé plus loin, à un kilomètre du village. Ce site a été approuvé par le MENVIQ en 1986 mais les clôtures ne sont pas encore installées et la route d'accès n'est pas construite (photo 31). La municipalité continue d'utiliser les deux sites car l'accès au deuxième site (le plus loin) n'est pas possible durant toute l'année. De plus, l'aménagement du site autorisé n'a jamais été complété, puisque le MAM et le MSSS ne sont pas parvenus à s'entendre sur le montant qu'ils devraient assumer respectivement pour financer les coûts de construction de la route d'accès et de l'aménagement du site.

Photo 31: Povungnituk: second site (non aménagé) de dépôt des déchets

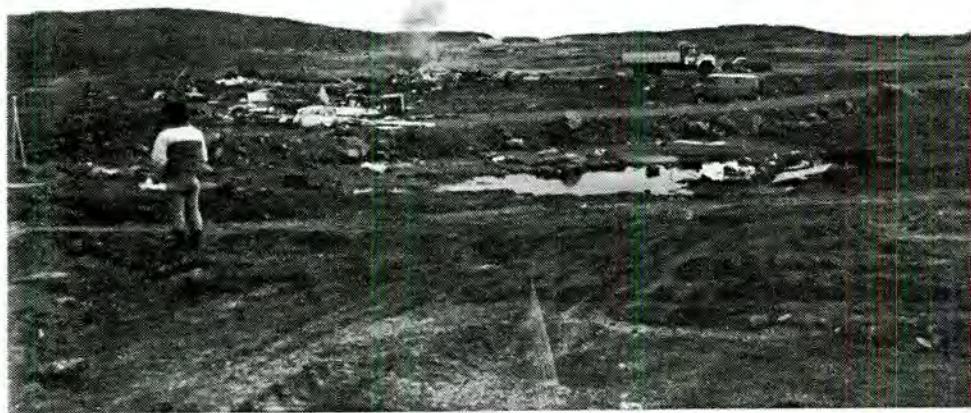
La construction du site de dépôt des déchets solides autorisé et le recouvrement du dépotoir ont été complétés en 1988 après notre inspection (photo 33). Le délai de construction est attribuable aux négociations d'entente entre l'ARK et le ministère des Transports concernant la distance à respecter entre le site de dépôt et la nouvelle piste d'atterrissement. Il sera nécessaire d'aménager une autre aire pour éliminer les déchets métalliques car le site autorisé est traversé par le chemin d'accès au site de dépôt.

Photo 33: Quaqtaq: nouveau site de dépôt en milieu nordique

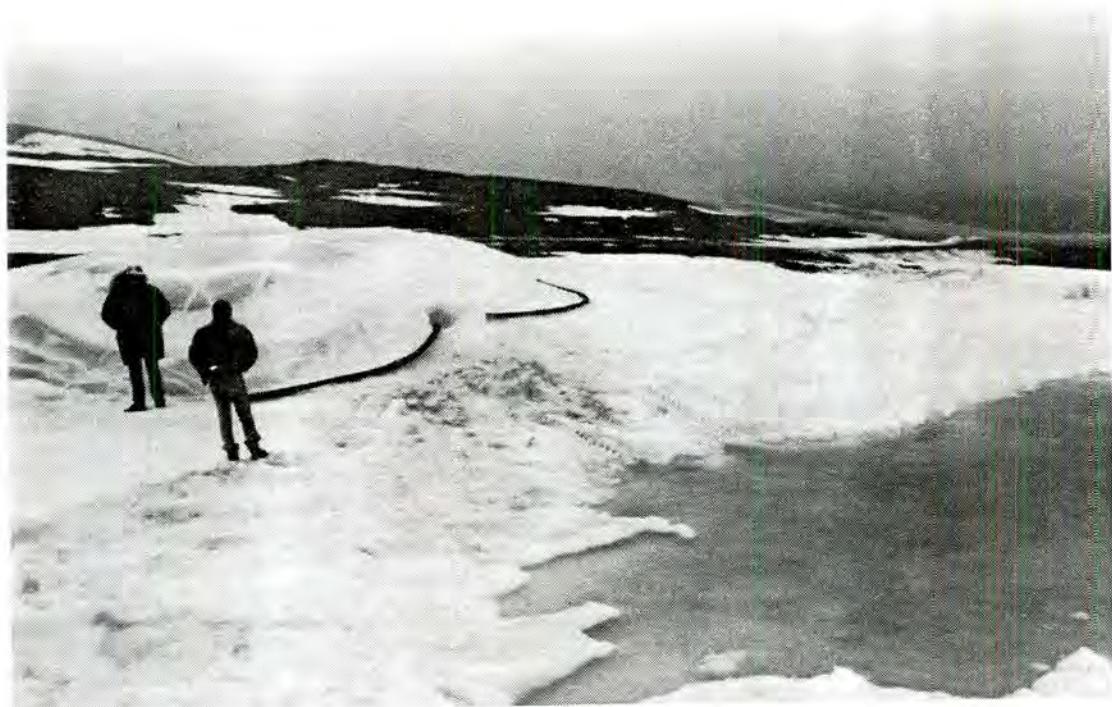
Salluit	été: 1,5 km au sud (amont de la rivière) hiver: 3,5 km au sud (amont de la rivière)	en hiver, à cause de l'accumulation de glace le point d'eau est déplacé à quelques reprises; une prise d'eau permanente devrait être construite en 1989 près du point d'eau d'hiver	F-700(1985);1500 G(B) F-700(1977);1000 G(C) F-700(1980);1000 G(A)

Photo 34: Salluit: accumulation de glace au point d'eau

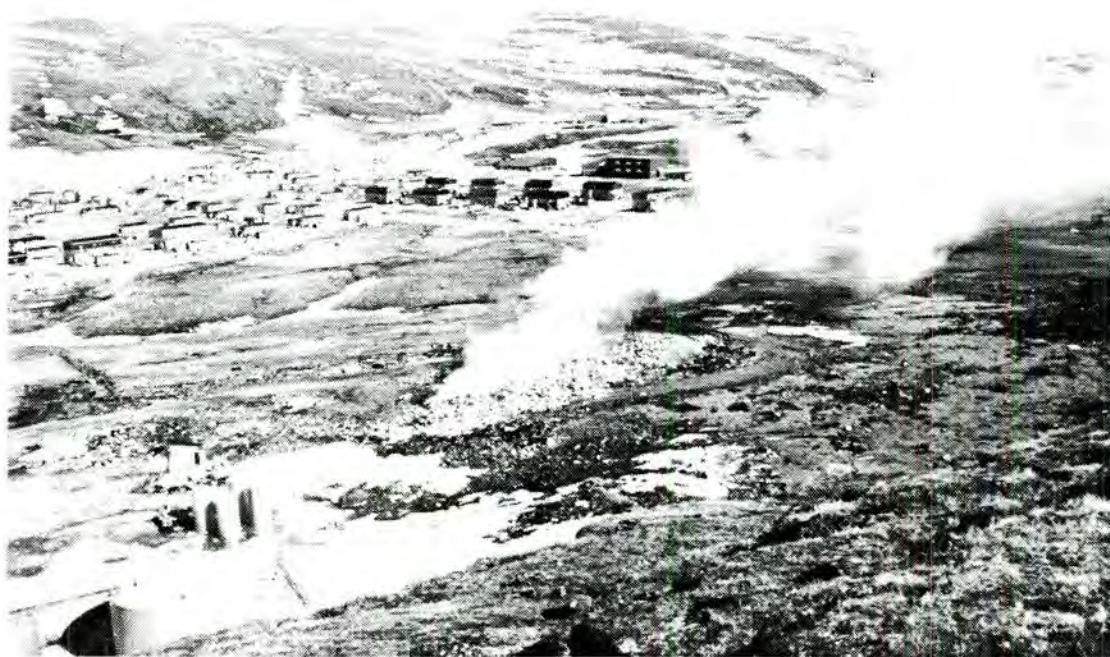
Après notre visite, la route d'accès a été construite en 1988 mais les clôtures ne sont pas installées. Les déchets solides y sont rejetés depuis l'automne 1988. Le dépotoir situé à l'intérieur du village n'est plus utilisé car la proximité des réservoirs à carburant empêchait la municipalité d'y brûler les déchets. Ce dépotoir est insalubre et devra être clos dans les meilleurs délais (photo 37).

Photo 37: Salluit: dépotoir près du village

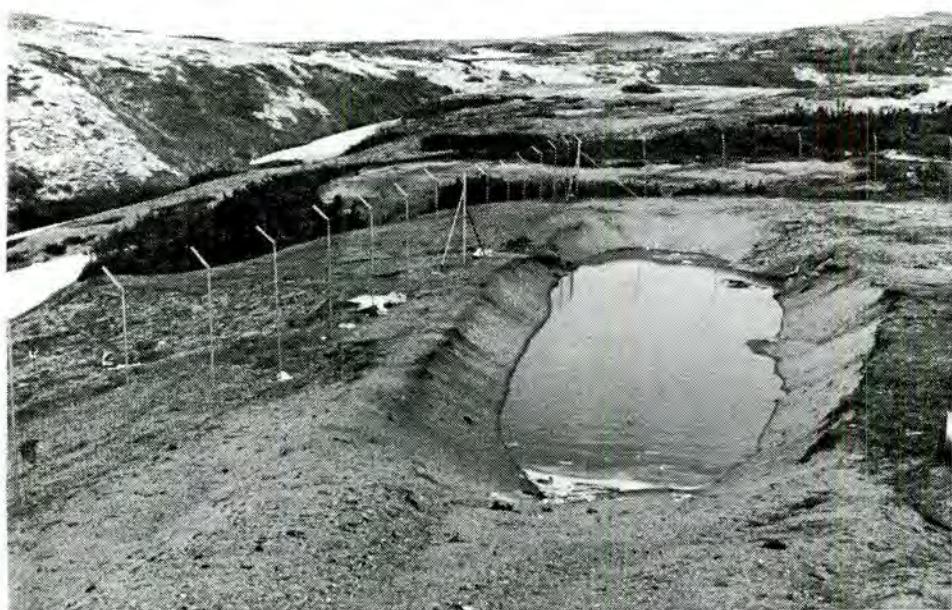
A cause de l'accumulation de neige dans le chemin d'accès du site de dépôt approuvé, la municipalité a également utilisé un site temporaire à l'hiver 1987. Ce site a été recouvert et le site autorisé en 1986 est maintenant accessible durant toute l'année. Pour ce faire, la municipalité a été obligée de déplacer une partie de la route d'accès pour en faciliter le déneigement et l'accessibilité en période hivernale. Bien qu'il reste quelques modifications à effectuer pour aménager le site approuvé (modifier l'installation de la partie supérieure de la clôture qui est recourbée vers l'extérieur au lieu de l'intérieur), la gestion du site est adéquate et le brûlage des déchets y est effectué régulièrement.

Photo 41: Umiujaq: fosse de déversement des eaux usées à l'intérieur du site de dépôt de déchets en milieu nordique
