**Projet détaillé de réhabilitation de 7 sites de l'ancienne
Ligne de surveillance radar Mid-Canada**

Juillet 2021

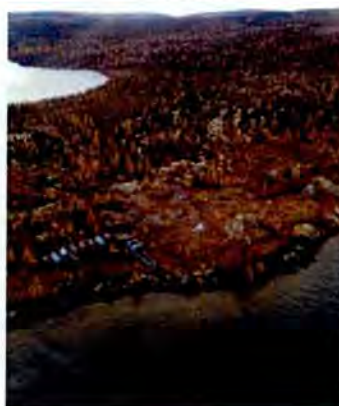
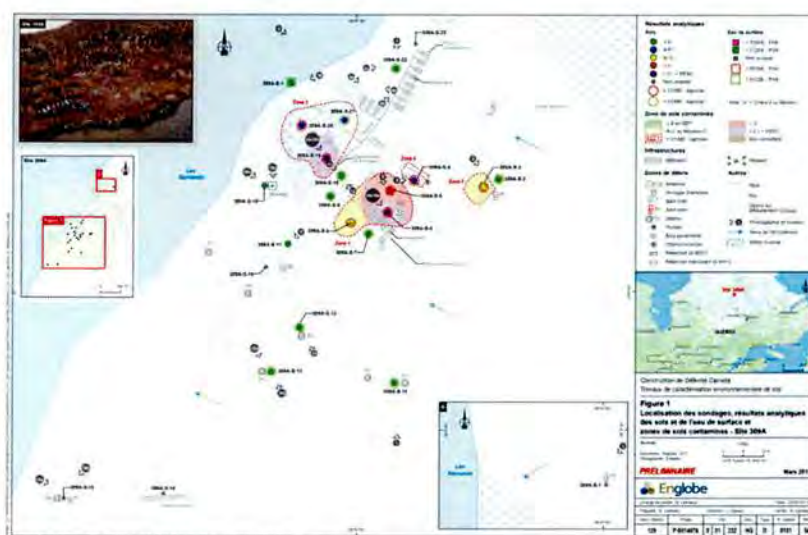
Site 309A

- Des sols de concentrations supérieures au critère $B_{\text{écotox}}$ en HP C₁₀-C₅₀ sont présents sur le site à l'endroit de 4 zones. Le volume de ces sols est estimé à 198 m³ dont 35 m³ sont dans la concentration $B_{\text{écotox-C}}$, 62 m³ sont supérieur à C et 101 m³ sont supérieur à D.
- Les zones affectées par la contamination sont les secteurs du parc à carburant secondaire, des sections de pipelines, des aires d'entreposage de barils vides et le secteur de la pompe.

- L'eau de surface présente des concentrations en HAP, HP C₁₀-C₅₀ et métaux inférieurs au critère de protection de vie aquatique aigüe.
- L'inventaire des structures et des débris présents sur le site a permis d'estimer un volume de 186 m³ de matériaux dont 158 m³ sont des matières résiduelles non-dangereuses et 28 m³ sont des matières dangereuses ou contenant de l'amiante.

L'évaluation suivante considère que le bâtiment et les infrastructures présentes seront démolies, emballées et transportées hors site pour disposition dans les lieux autorisés. Après enlèvement des MR et des MDR, une caractérisation des sols sous-jacents sera réalisée afin de déterminer les besoins en réhabilitation. Les sols qui présentent un niveau de contamination supérieur au critère B_{écotox} seront excavés et transportés hors site. Une partie de la contamination a atteint une tourbière, les travaux de réhabilitation devront tenir compte de ce milieu sensible. Le transport aérien par hélicoptère a été considéré jusqu'au point de sortie de Lac Pau. De là, le matériel sera transporté par voie terrestre (route Trans-Taïga) vers des sites de traitement, de recyclage ou d'élimination autorisés. D'autres alternatives de réhabilitation et de transports sont également possibles.

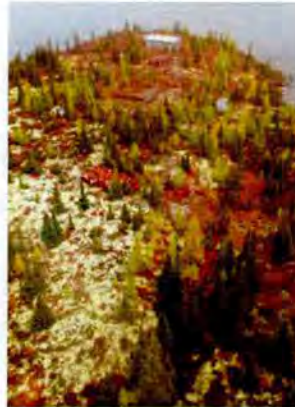
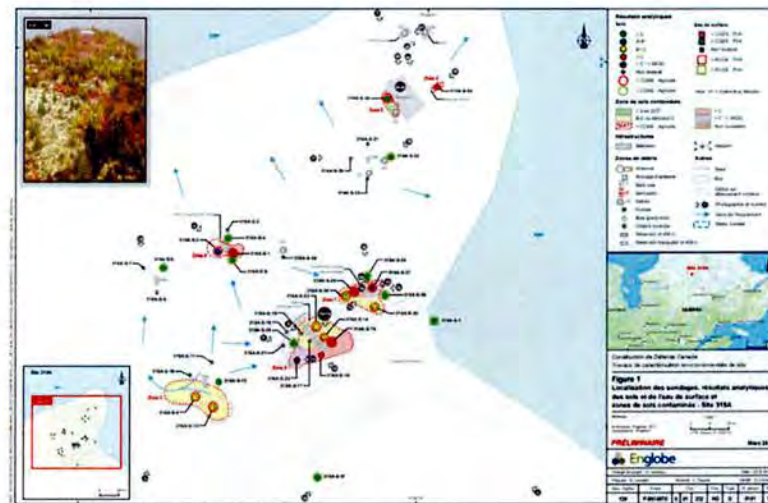
Site 315A

- Des sols de concentrations supérieures au critère B_{ecotox} en HP C₁₀-C₅₀ sont présents sur le site à l'endroit de 6 zones. Le volume de ces sols est estimé à 224 m³ dont 133 m³ sont dans la concentration B_{ecotox} -C, 63 m³ sont supérieur à C et 28 m³ sont supérieur à D.

- Les zones affectées par la contamination sont les secteurs des 2 parcs à carburant, des aires d'entreposage de barils vides, de l'ancienne station de pompage, le secteur du bâtiment et d'une aire de matières résiduelles.
- L'eau de surface présente des concentrations en HAP, HP C₁₀-C₅₀ et métaux inférieurs au critère de protection de vie aquatique aigüe.
- L'inventaire des structures et des débris présents sur le site a permis d'estimer un volume de 213 m³ de matériaux dont 144 m³ sont des matières résiduelles non-dangereuses et 69 m³ sont des matières dangereuses ou contenant de l'amiante.

L'évaluation suivante considère que le bâtiment et les infrastructures présentes seront démolies, emballées et transportées hors site. Après enlèvement des MR et des MDR, une caractérisation des sols sous-jacents sera réalisée afin de déterminer les besoins en réhabilitation. Les sols qui présentent un niveau de contamination supérieur au critère B_{écotox} seront excavés et transportés hors site. Le transport aérien par hélicoptère a été considéré jusqu'au point de sortie de la route Trans-Taïga. Par la suite le matériel sera transporté par voie terrestre vers des sites de traitement, de recyclage ou d'élimination autorisé. D'autres alternatives de réhabilitation et de transports sont également possibles.

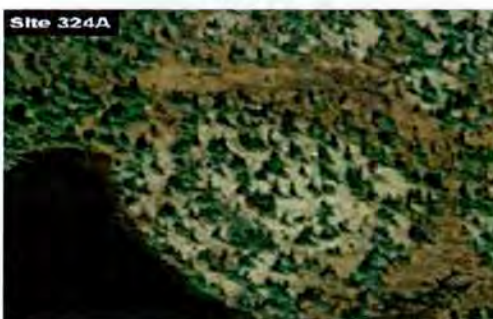
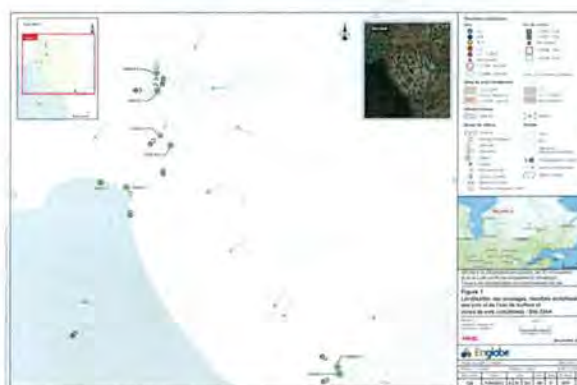
Site 324A

- Les échantillons de sols ont démontrés des concentrations inférieures au critère A en HAP et en HP C₁₀-C₅₀.
- L'eau de surface présente des concentrations en HAP, HP C₁₀-C₅₀ et métaux inférieurs au critère de protection de vie aquatique aigüe.
- L'inventaire des structures et des débris présents sur le site a permis d'estimer un volume de 12 m³ de matériaux dont 11 m³ sont des matières résiduelles non-dangereuses et 1 m³ sont des matières dangereuses ou contenant de l'amiante.

L'évaluation suivante considère que les infrastructures présentes seront démolies, emballées et transportées hors site. Après enlèvement des MR et des MDR, une caractérisation des sols sous-jacents sera réalisée afin de déterminer les besoins en réhabilitation. Le transport aérien par hélicoptère a été considéré jusqu'au point de sortie de la route Trans-Taïga. Par la suite le matériel sera transporté par voie terrestre vers des sites de traitement, de recyclage ou d'élimination autorisé. D'autres alternatives de réhabilitation et de transports sont également possibles.

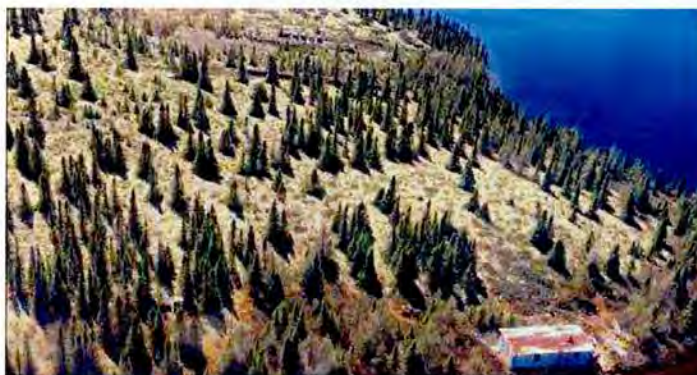
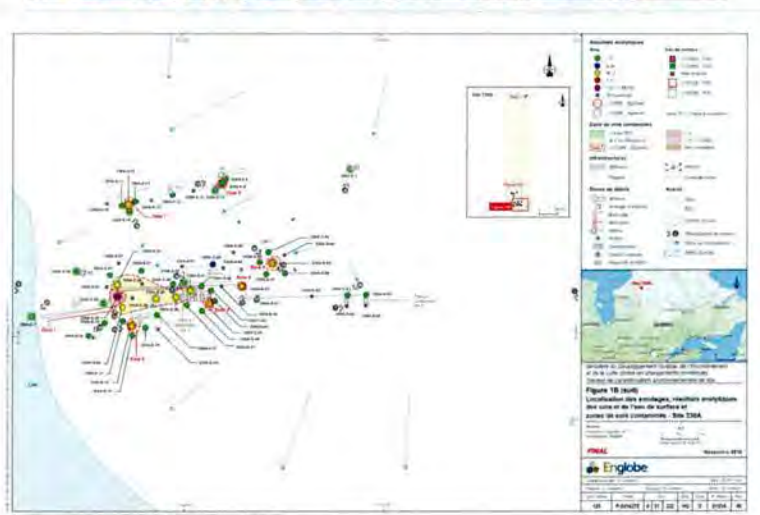
Site 330A

- Des sols de concentrations supérieures au critère Bécotox en HAP et en HP C₁₀-C₅₀ sont présents sur le site à l'endroit de 6 zones. Le volume de ces sols est estimé à 91 m³ dont 80 sont dans la concentration Bécotox-C et 11 m³ sont supérieur à C.
- Les zones affectées par la contamination sont les secteurs du parc à carburant principal, des aires traitées par les interventions antérieures de traitement, des sections de pipeline des aires d'entreposage de barils vides, de l'héliport et des aires de matières résiduelles.

- L'eau de surface présente des concentrations en HAP, HP C₁₀-C₅₀ et métaux inférieurs au critère de protection de vie aquatique aigüe.
- L'inventaire des structures et des débris présents sur le site a permis d'estimer un volume de 187 m³ de matériaux dont 157 m³ sont des matières résiduelles non-dangereuses et 30 m³ sont des matières dangereuses ou contenant de l'amiante.

L'évaluation suivante considère que le bâtiment et les infrastructures présentes seront démolies, emballées et transportées hors site. Après enlèvement des MR et des MDR, une caractérisation des sols sous-jacents sera réalisée afin de déterminer les besoins en réhabilitation. Les sols qui présentent un niveau de contamination supérieur au critère B_{écotox} seront excavés et transportés hors site. Le transport aérien par hélicoptère a été considéré jusqu'au point de sortie de la route Trans-Taïga. Par la suite le matériel sera transporté par voie terrestre vers des sites de traitement, de recyclage ou d'élimination autorisé. D'autres alternatives de réhabilitation et de transports sont également possibles.

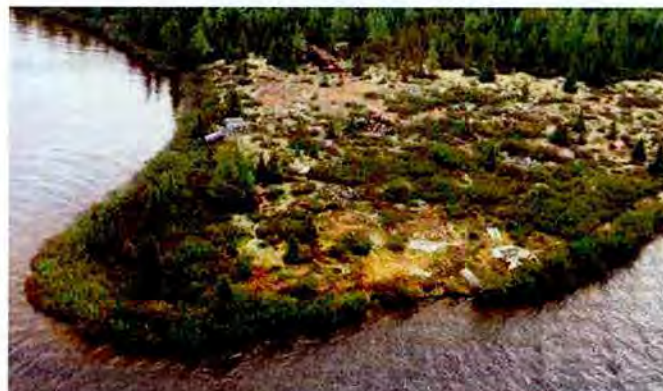
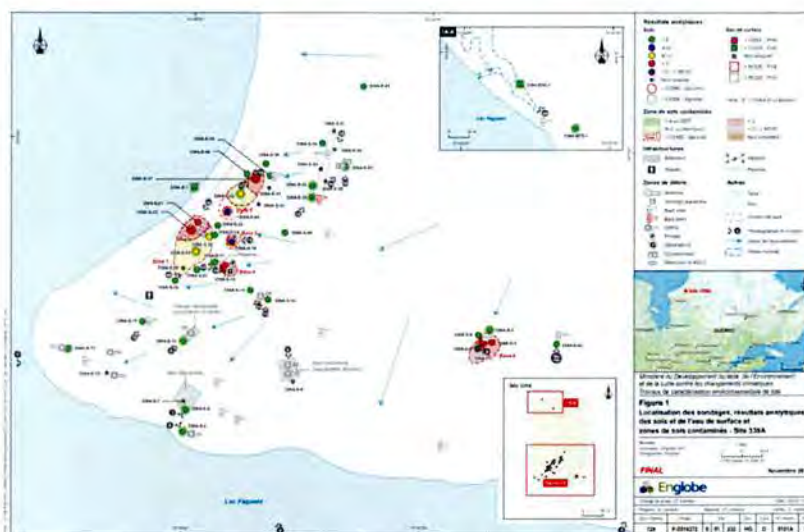
Site 339A

- Des sols de concentrations supérieures au critère $B_{\text{écotox}}$ en HAP et en HP C_{10} - C_{50} sont présents sur le site à l'endroit de 4 zones. Le volume de ces sols est estimé à 172 m^3 dont 93 sont dans la concentration $B_{\text{écotox-C}}$, 63 m^3 sont supérieur à C et enfin 16 m^3 sont supérieur au critère D.
- Les zones affectées par la contamination sont les secteurs du parc à carburant, des aires traitées par les interventions antérieures de traitement, de la pompe à carburant pour le ravitaillement des

hélicoptères, de la génératrice, de la pompe à carburant, des sections de pipeline et d'une aire d'entreposage de barils vides et d'un des barils contenant du liquide.

- L'eau de surface présente des concentrations en HAP, HP C₁₀-C₅₀ et métaux inférieurs au critère de protection de vie aquatique aigüe.
- L'inventaire des structures et des débris présents sur le site a permis d'estimer un volume de 105 m³ de matériaux dont 91 m³ sont des matières résiduelles non-dangereuses et 14 m³ sont des matières dangereuses ou contenant de l'amiante.

L'évaluation suivante considère que le bâtiment et les infrastructures présentes seront démolies, emballées et transportées hors site. Après enlèvement des MR et des MDR, une caractérisation des sols sous-jacents sera réalisée afin de déterminer les besoins en réhabilitation. Les sols qui présentent un niveau de contamination supérieur au critère B_{écotox} seront excavés et transportés hors site. Le transport aérien par hélicoptère a été considéré jusqu'au point de sortie de Kuujuarapik. De là le matériel sera acheminé par barge jusqu'à Chisasibi pour être finalement transporté par voie terrestre vers des sites de traitement, de recyclage ou d'élimination autorisés. D'autres alternatives de réhabilitation et de transports sont également possibles.
