RAPPORT D'INTERVENTION ET DE TRAVAUX RÉALISÉS

N/RÉFÉRENCE : 7610-10-01-19022-00

Garage Municipal
Corporation du village nordique de Puvirnituk
Puvirnituk
J0M 1P0

BUT (S) : Aider la municipalité de Povurnituk à nettoyer les sites ayant des barils de MDR, les inventorier et les classer sur un site afin d'éventuellement en disposer.

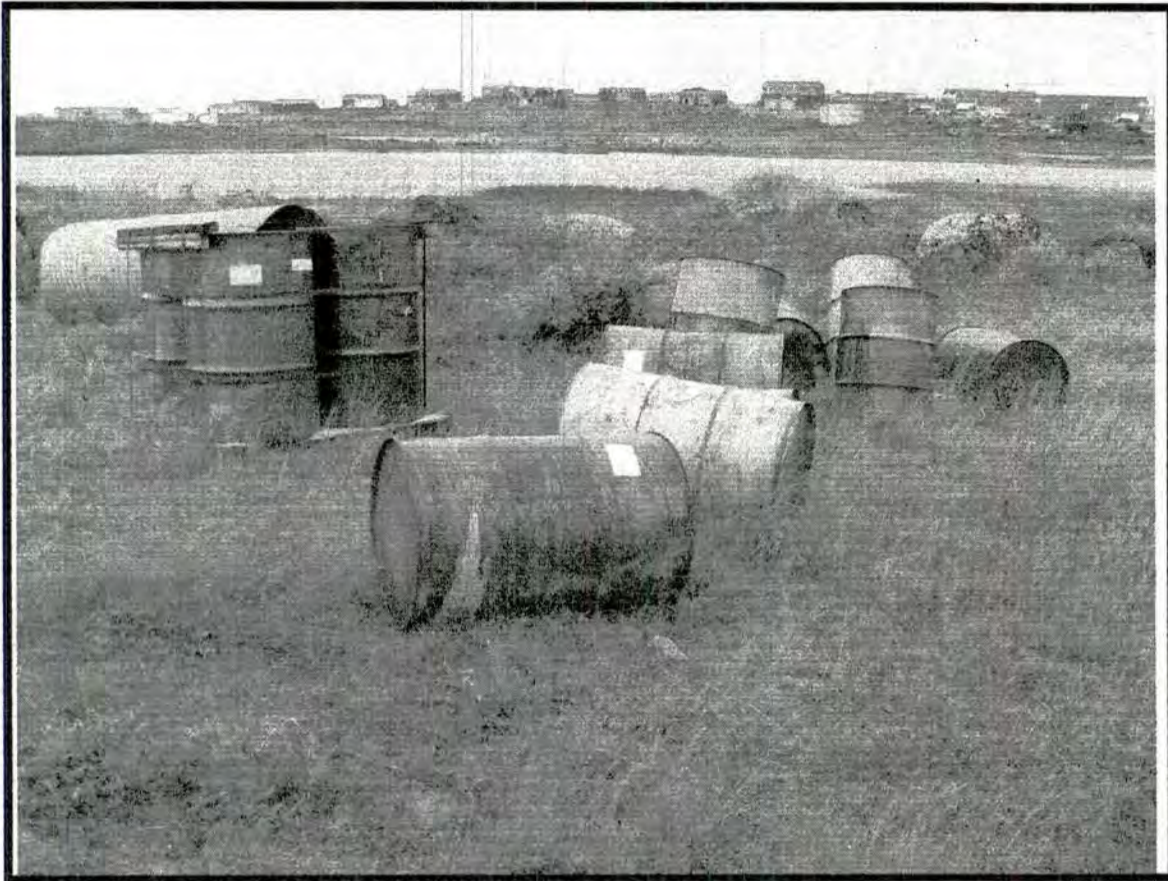
Photo No : 1

- Dans le même secteur, il y a une autre accumulation de 13 barils (photos 1), certains sont sur des palettes, les autres sont pour la plupart couchés au sol.

Description : Barils sur le bord de la baie.

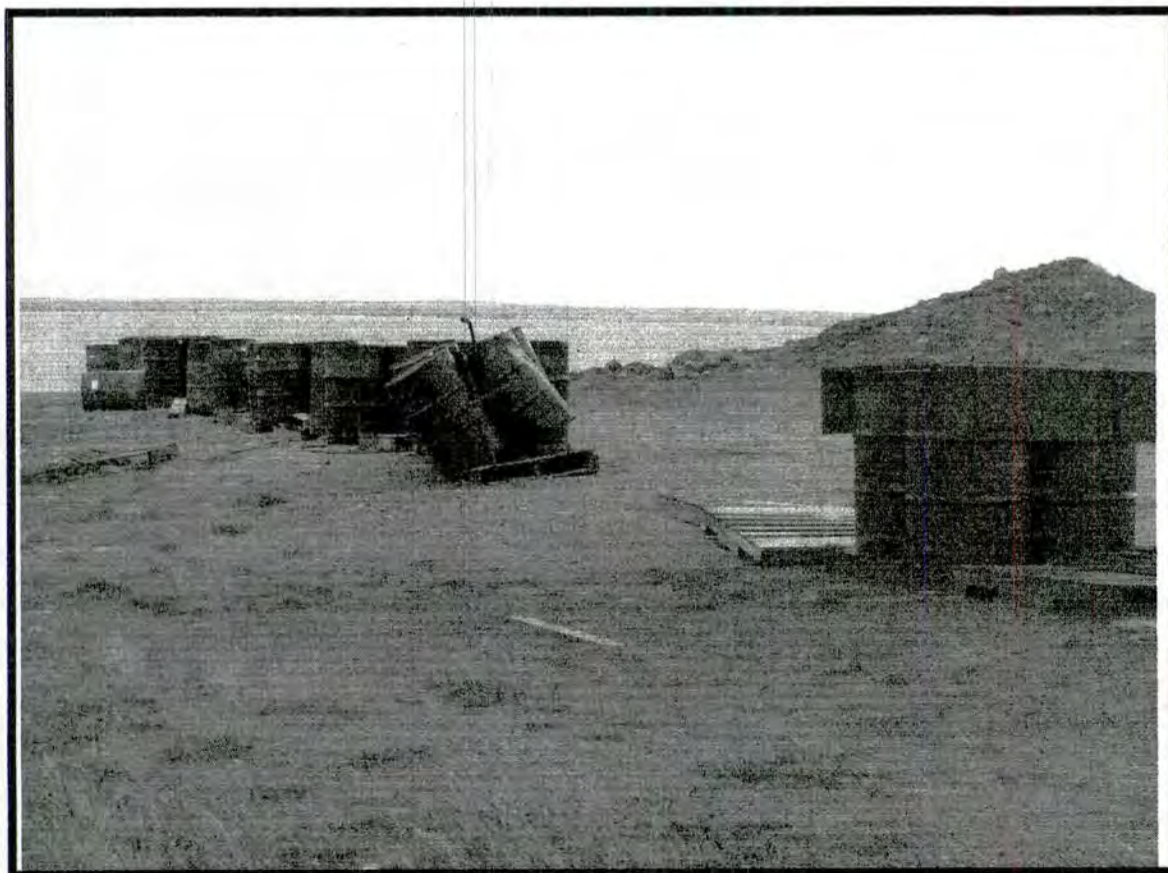
Photo No : 2

- À quelques centaines de mètres plus à l'est, en bordure de la baie, il y a une accumulation de 35 barils, presque tous sur des palettes et dont plusieurs sont endommagés et certains percés (photo 2);

Description : Barils sur le bord de la baie

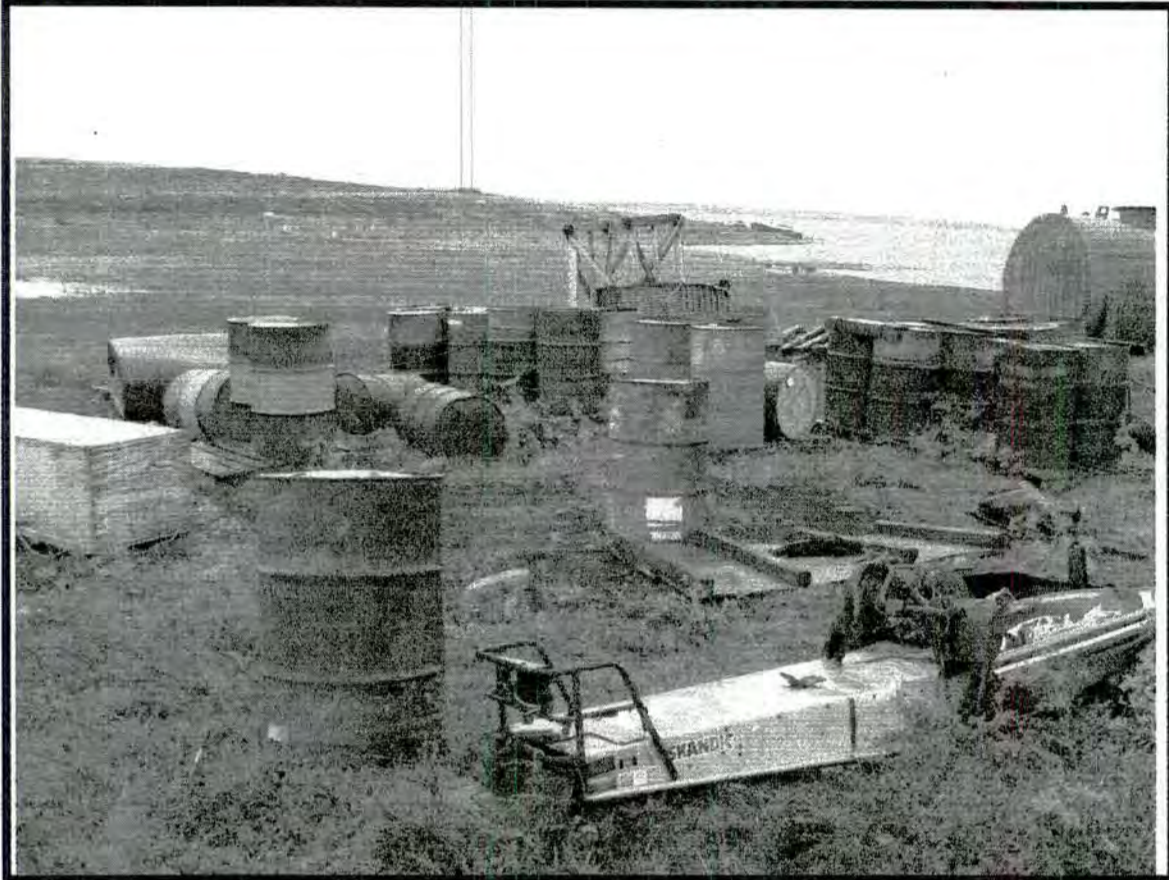
Photo No : 3

- Toujours derrière ce bâtiment mais au bas de la pente, une accumulation de 32 barils est présente (photos 3 et 4). Ces barils sont plus vieux, certains sont même couchés et à moitié enfouis dans le sol. Ici aussi plusieurs sont sur des palettes;

Description : Barils sur le bord de la baie.

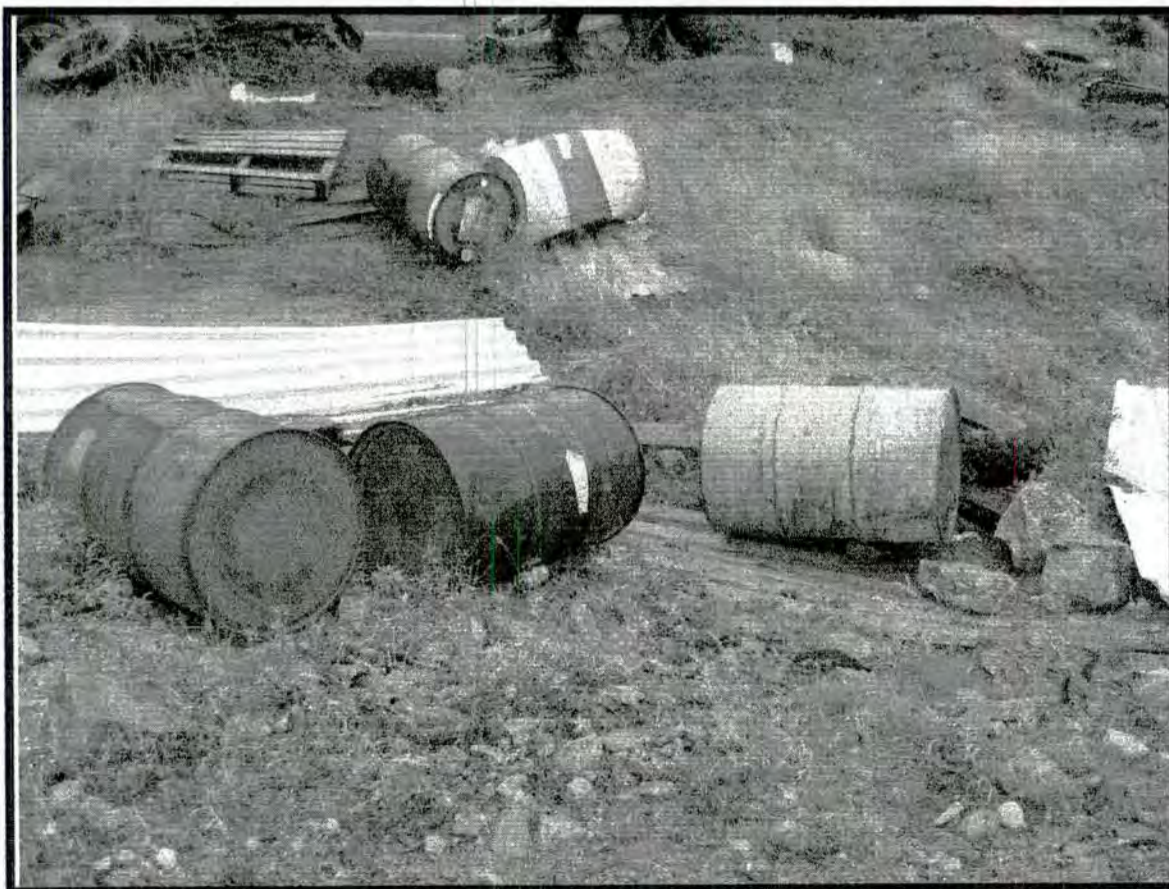
Photo No : 4

Description : Barils derrière le garage.

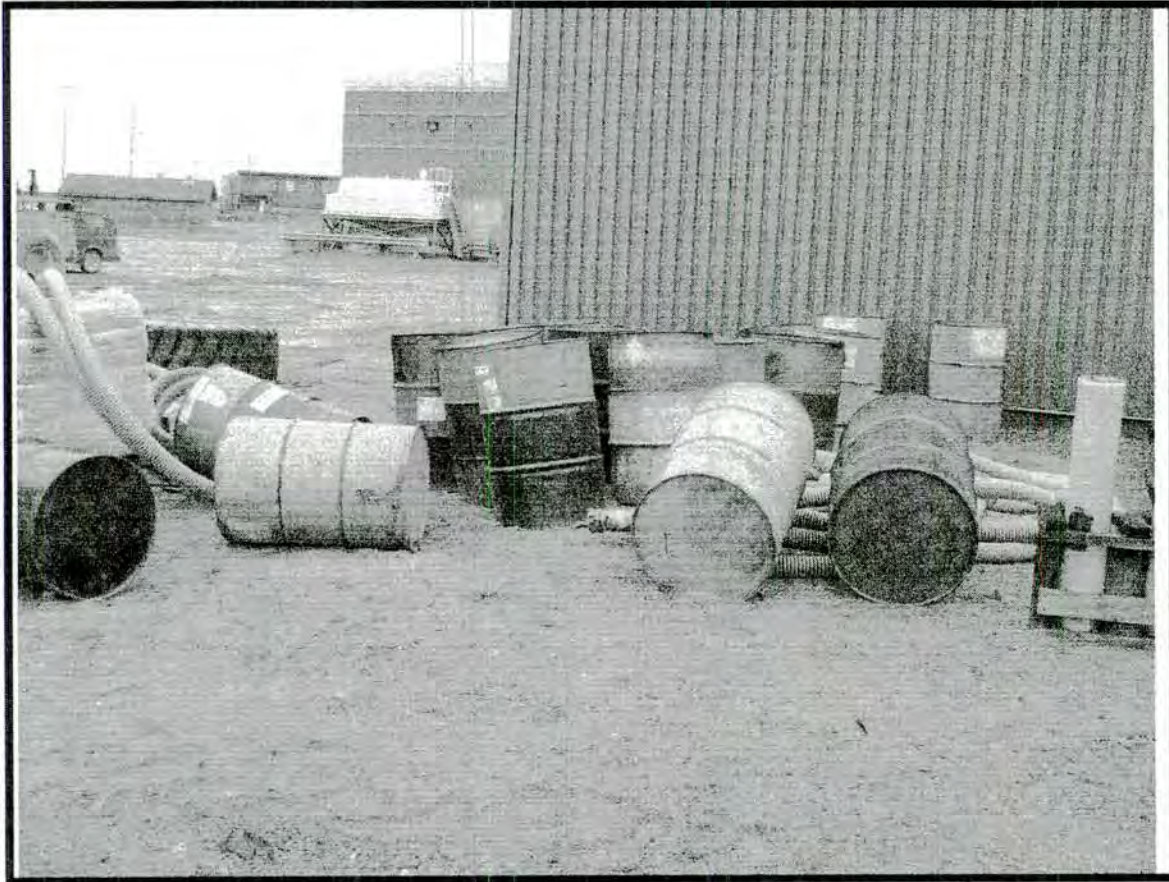
Photo No : 5

- Immédiatement derrière le bâtiment secondaire du garage municipal, il y a une accumulation de 56 barils (photos 5, 6, 7 et 8). La plupart sont en bon état mais on peut voir que certains sont endommagés et coulent au sol, il y en a aussi près de la moitié qui sont sur des palettes;

Description : Barils derrière la garage.

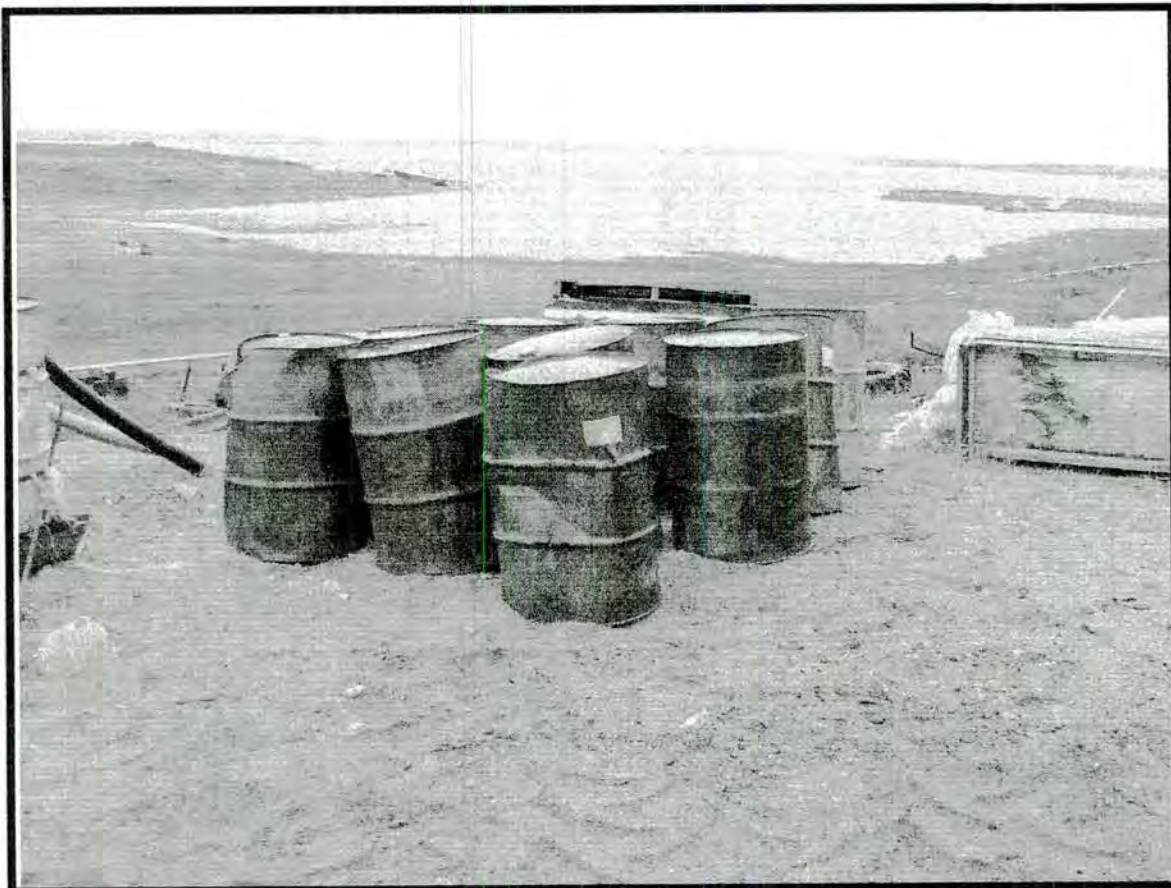
Photo No : 6

Description : Barils derrière le garage.

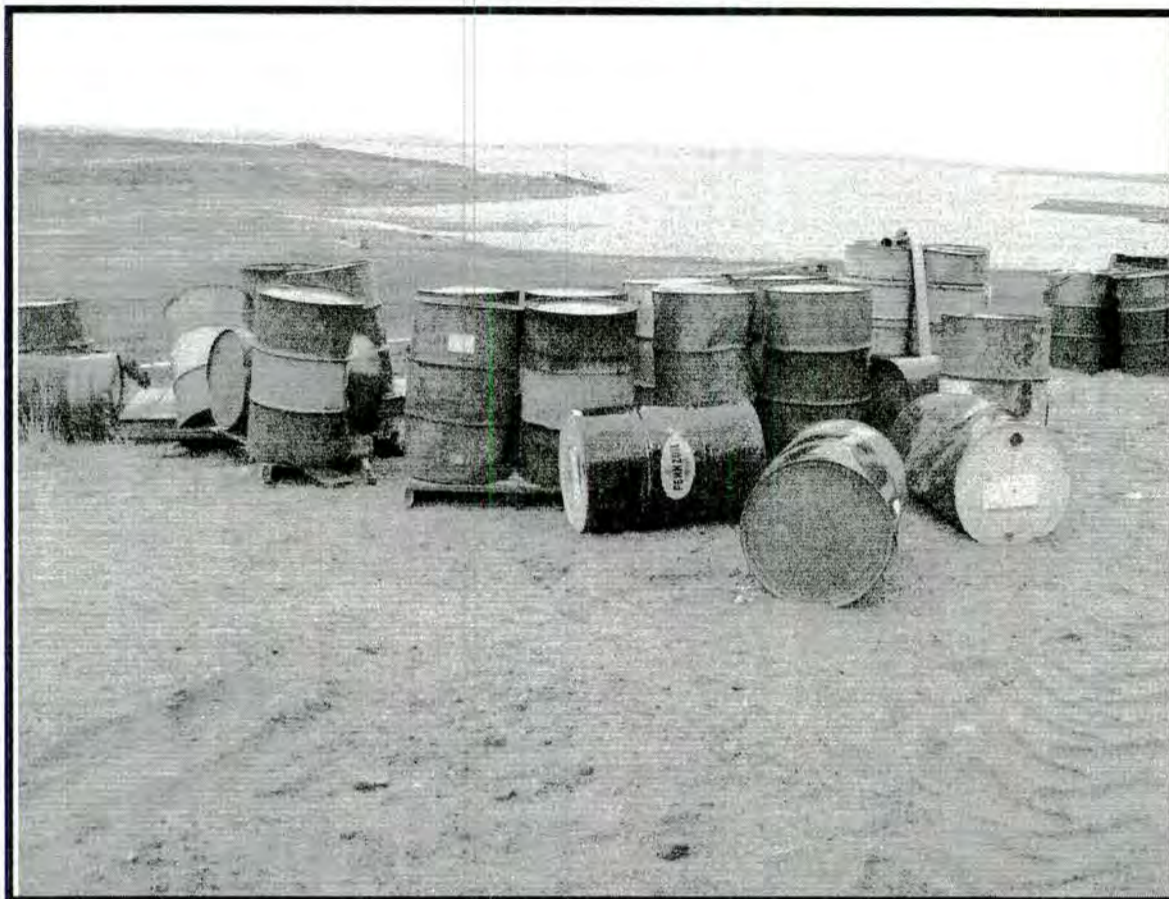
**Photo No :** 7**Description :** Barils derrière la garage.

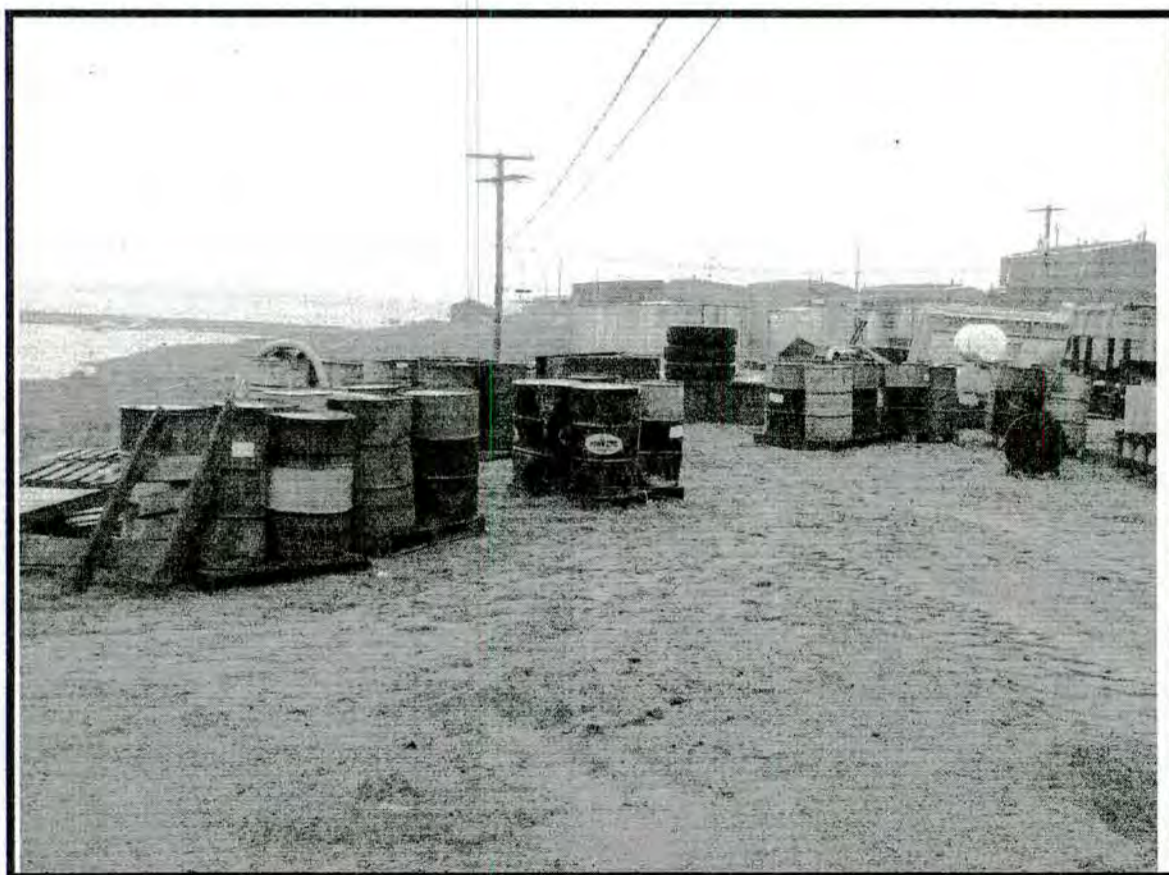
**Photo No :** 8**Description :** Barils derrière le garage.

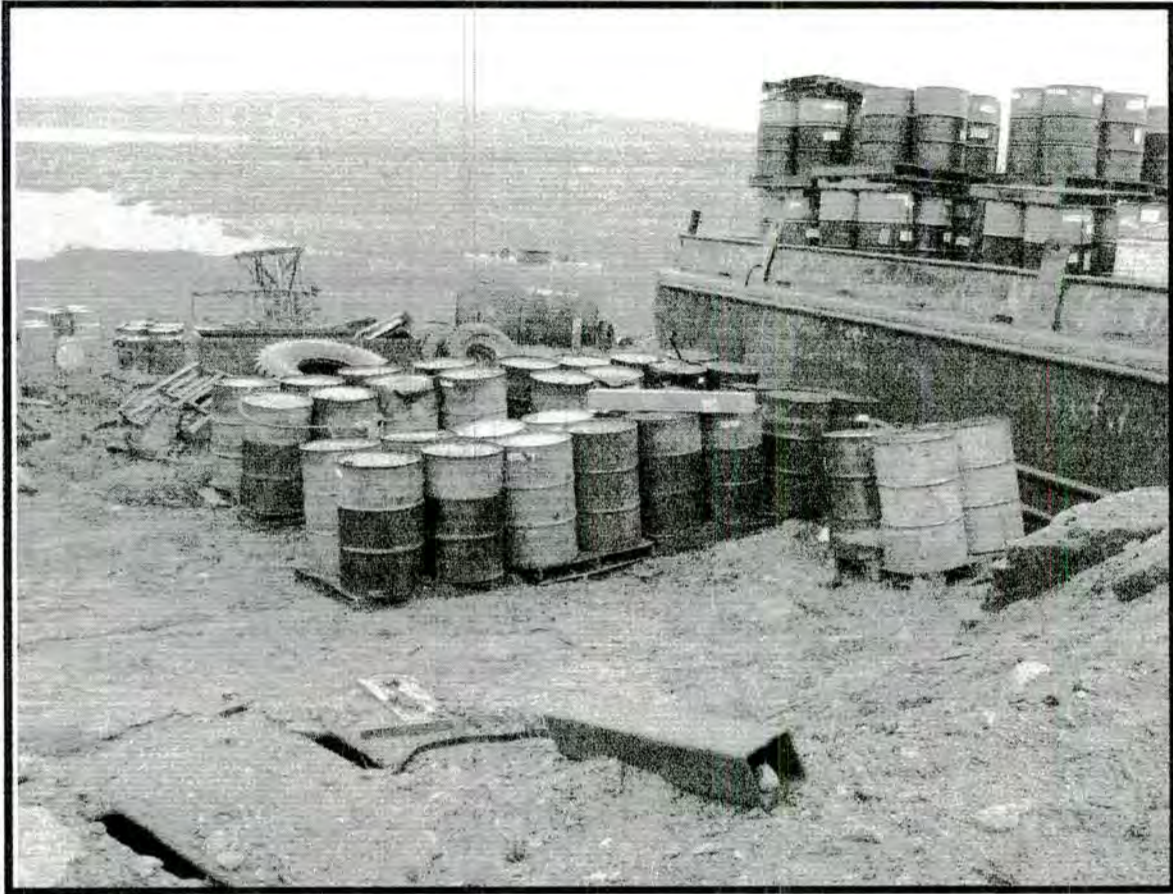
Photo No : 9

Description : Début de l'aménagement du site d'entreposage.

- Tous les barils directement au sol ont été mis sur des palettes;
- Les palettes ont été transportées au site d'entreposage qui a été désigné et qui est situé à l'arrière du bâtiment secondaire du garage près des trois premiers sites identifiés plus haut (photo 9);

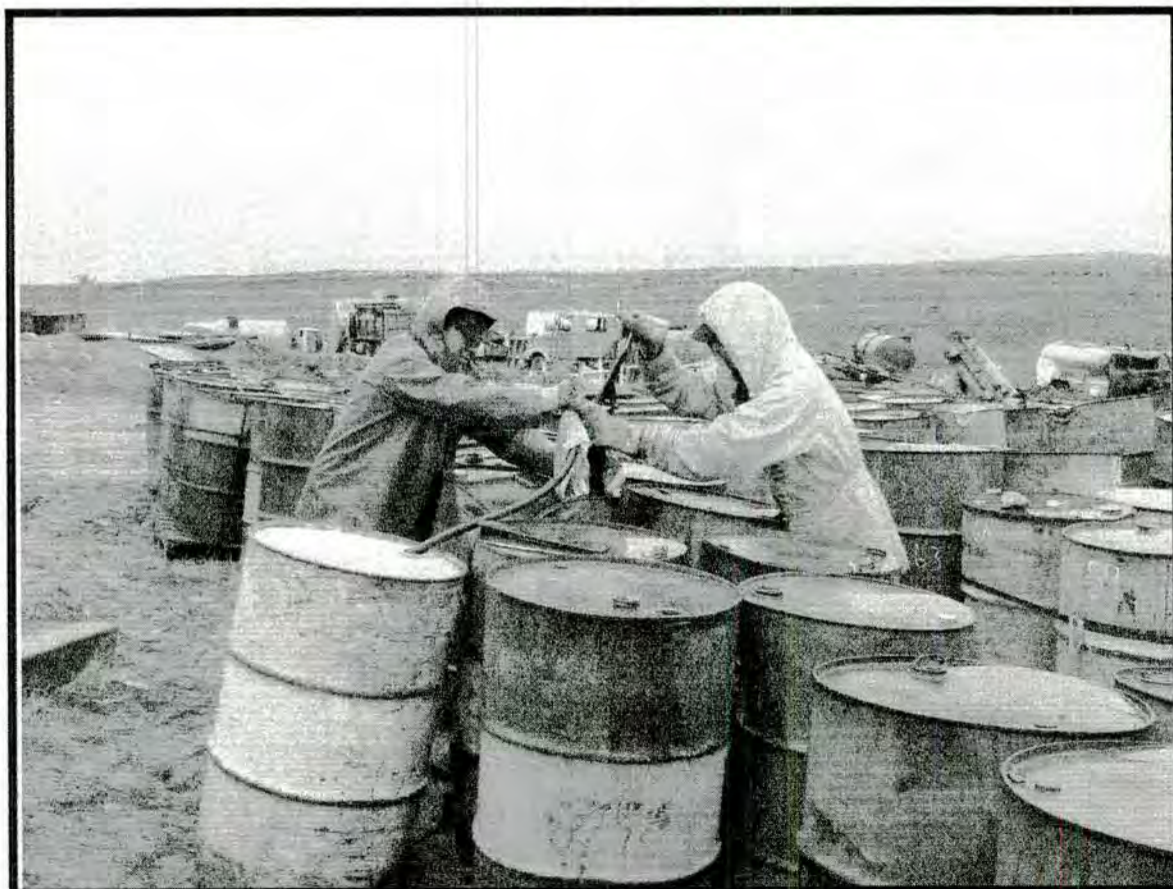
Photo No : 10

Description : Transvidage d'un baril endommagé.

- Les barils avec un contenu de matière résiduelle (usée) ont été spécifiquement identifiés (photos 13 et 14);
- Le contenu de tous les barils trop endommagés (photo 19) ou percés a été transféré dans un des barils en bonne condition qui ont été trouvés autour du garage et au site de dépôt en milieu nordique (DMN);

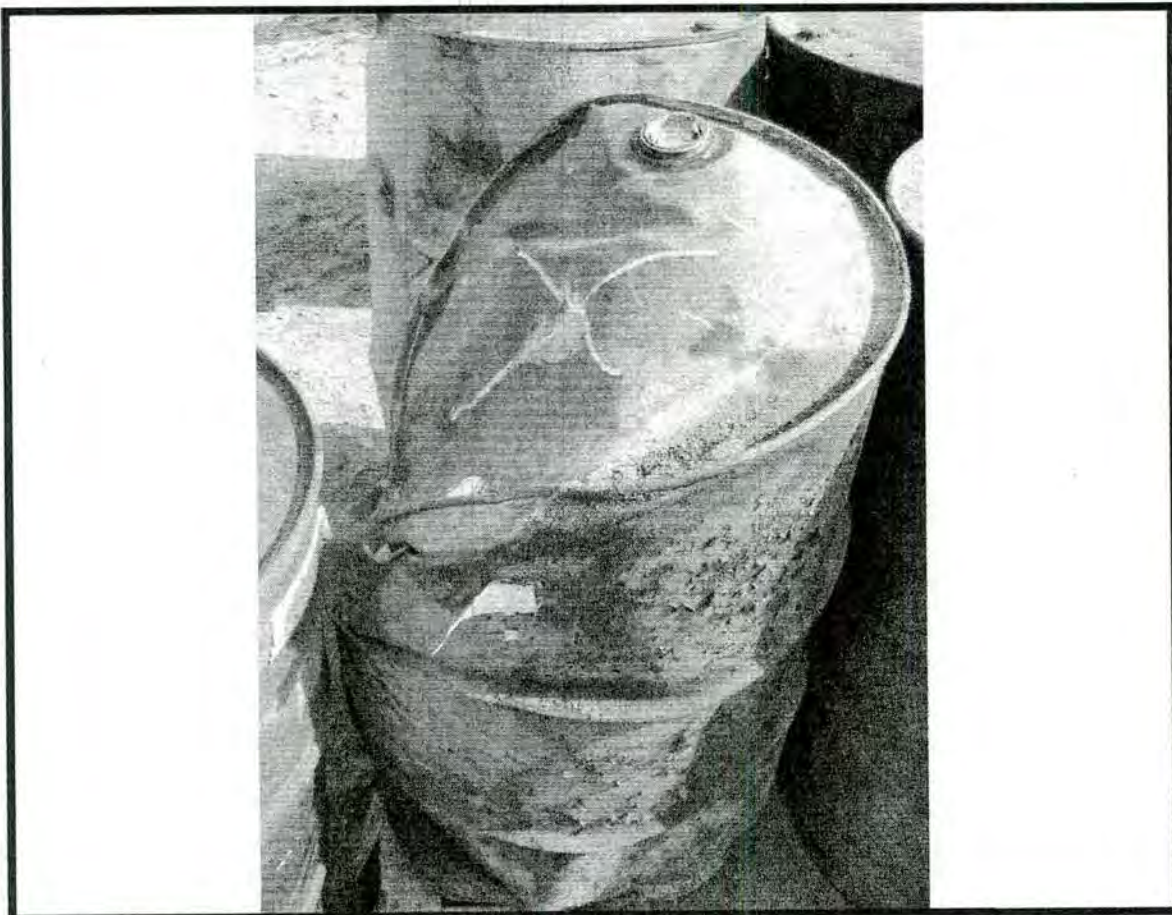
Photo No : 19

Description : Baril endommagé à être transvidé.

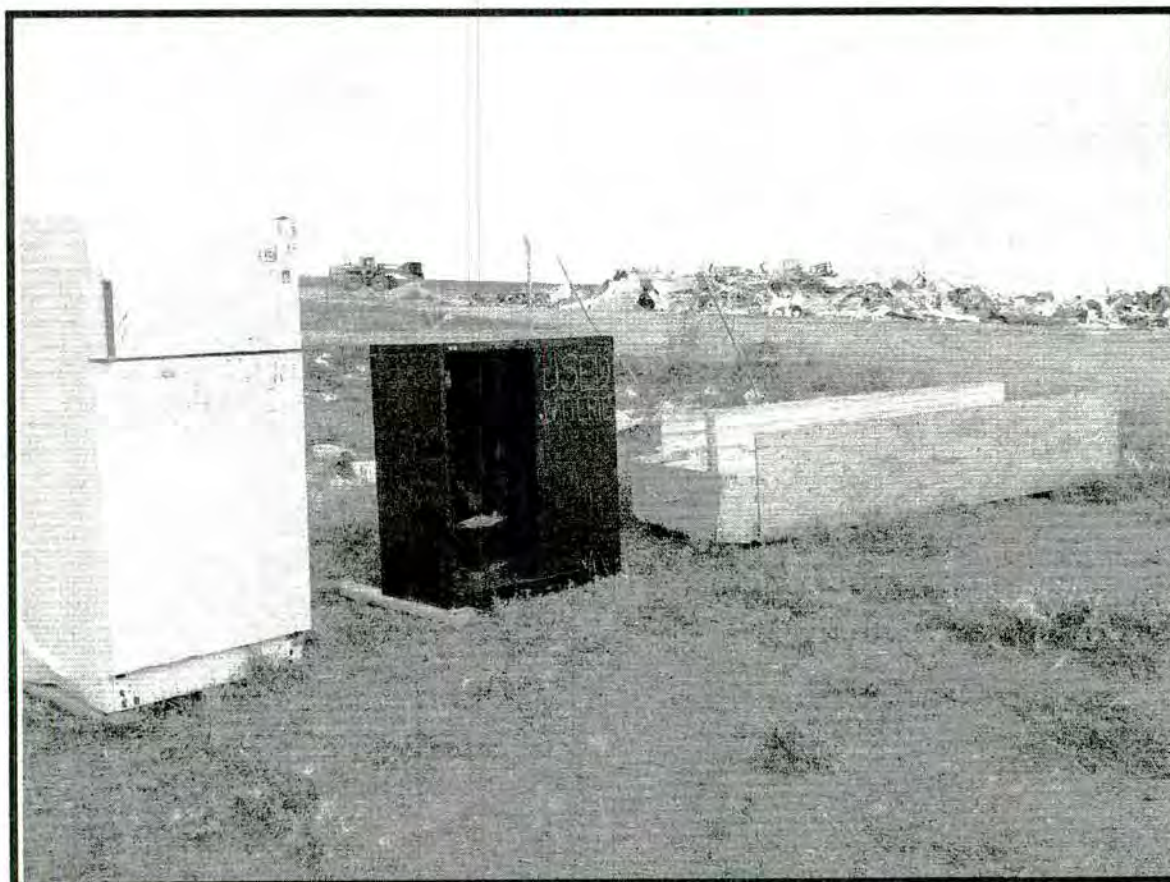
Photo No : 22

Description : Pour l'entreposage de l'huile, des batteries et de la peinture usées à l'entrée du DMN.

- Au DMN, trois contenants ont été trouvés pour mettre à l'entrée du site afin d'inciter les gens de la communauté à y déposer les MDR domestique (photo 22). Ainsi, l'un deux est identifié pour les huiles usées, un pour les batteries usagées et un dernier pour les contenants de peinture usée;

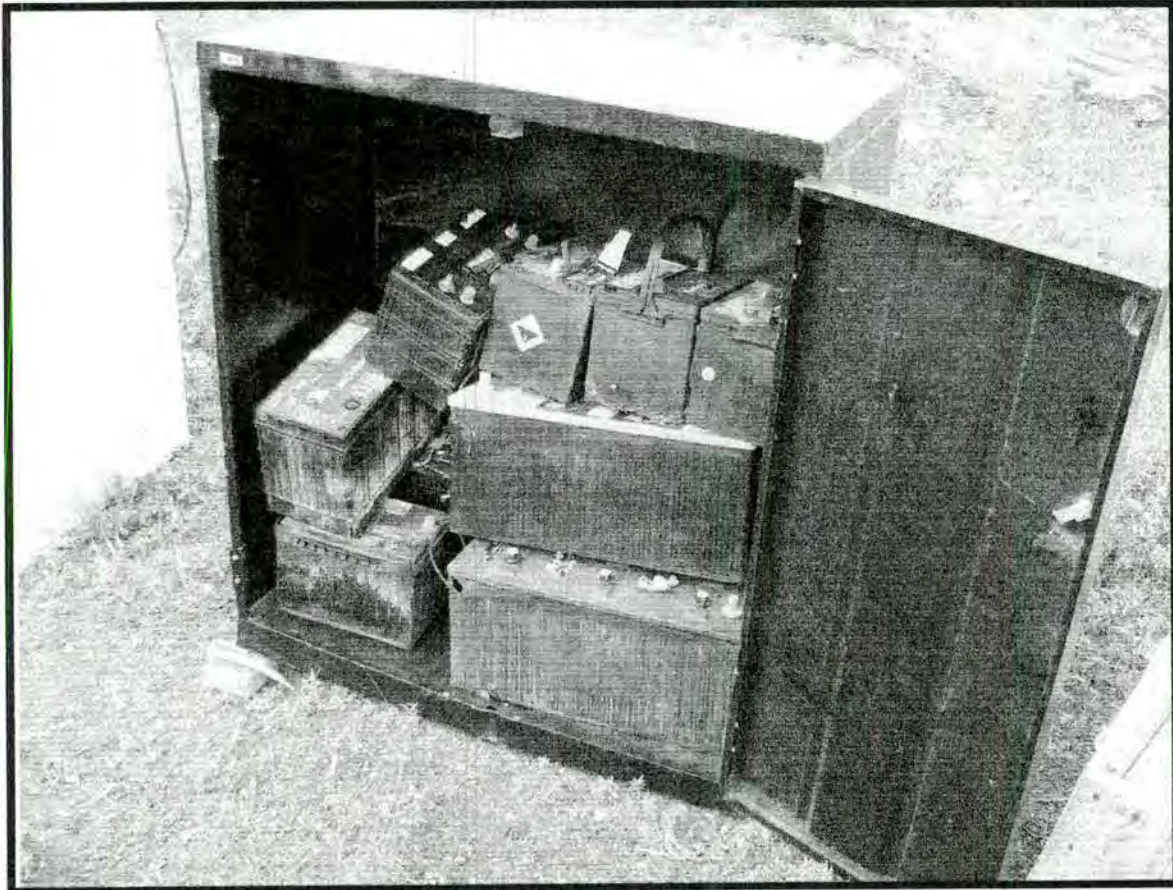
Photo No : 23

Description : Batteries récupérées et entreposées.

- Un rapide survol du site nous a permis de récupérer une dizaine de vieilles batteries;
