Objet : Site minier Asbestos Hill (Purtunig)

RAPPORT D'INSPECTION
Centre de contrôle environnemental du Québec

N° intervention : 300898811 Type d'intervention : Inspection
N° gestion documentaire : 7610-10-01-70032-00 N° du rapport d'inspection : 401157202
N° demande : 200266355 Type de demande : Programme de contrôle
But de l'inspection : Site Asbestos Hill (Purtunig) : Inspection systématique N-1 B

RÉHABILITATION DU SITE DE PURTUNIQ
RAPPORT DES TRAVAUX RÉALISÉS

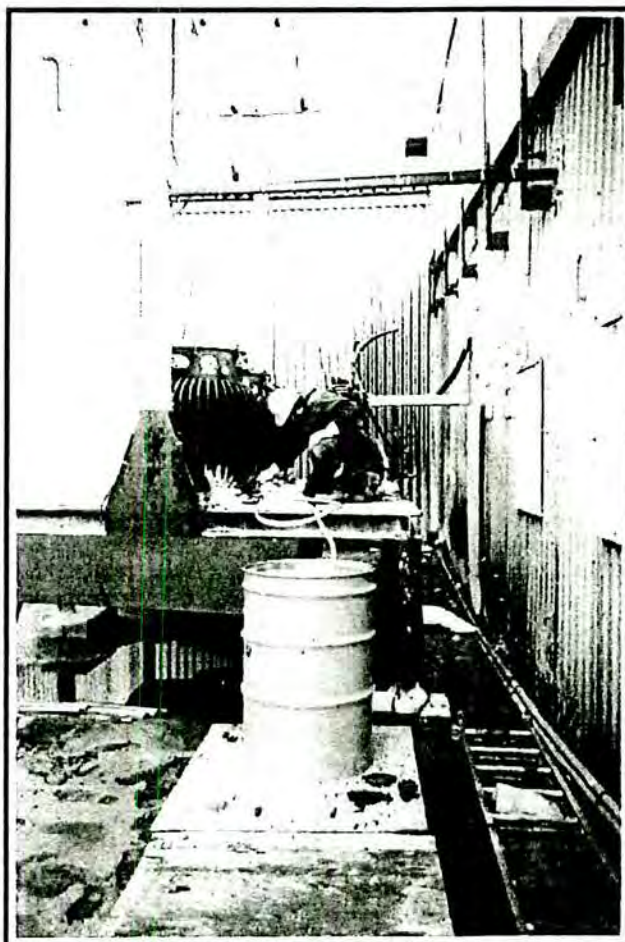
PHOTO 2-

- Tous les transformateurs sont vidés des huiles qui contiennent des BPC (photo 2). Les huiles récupérées sont acheminées au lieu d'entreposage autorisé de Donaldson puis expédiées par navire dans un centre de recyclage autorisé au sud.

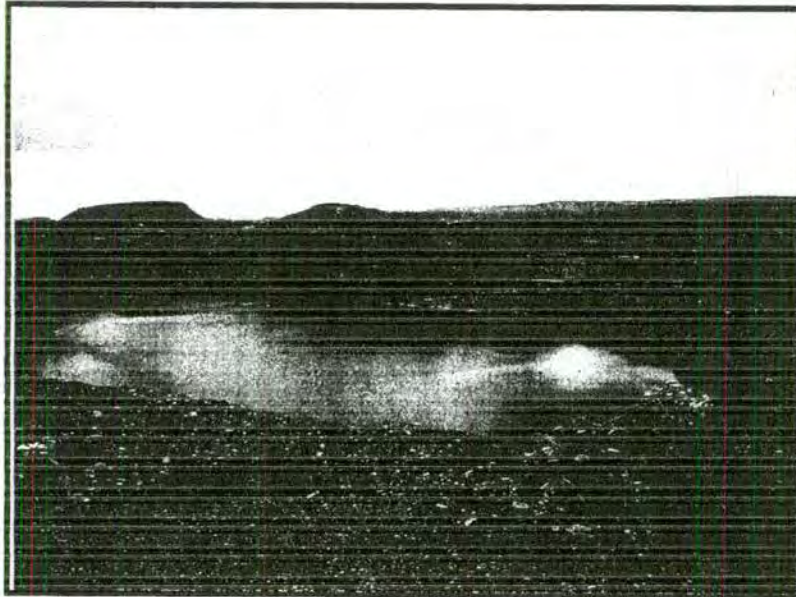
La fosse à ciel ouvert est remplie d'eau, il n'y a pas de surverse (photo 4).

Photo 4 : Fosse de Purtunig.

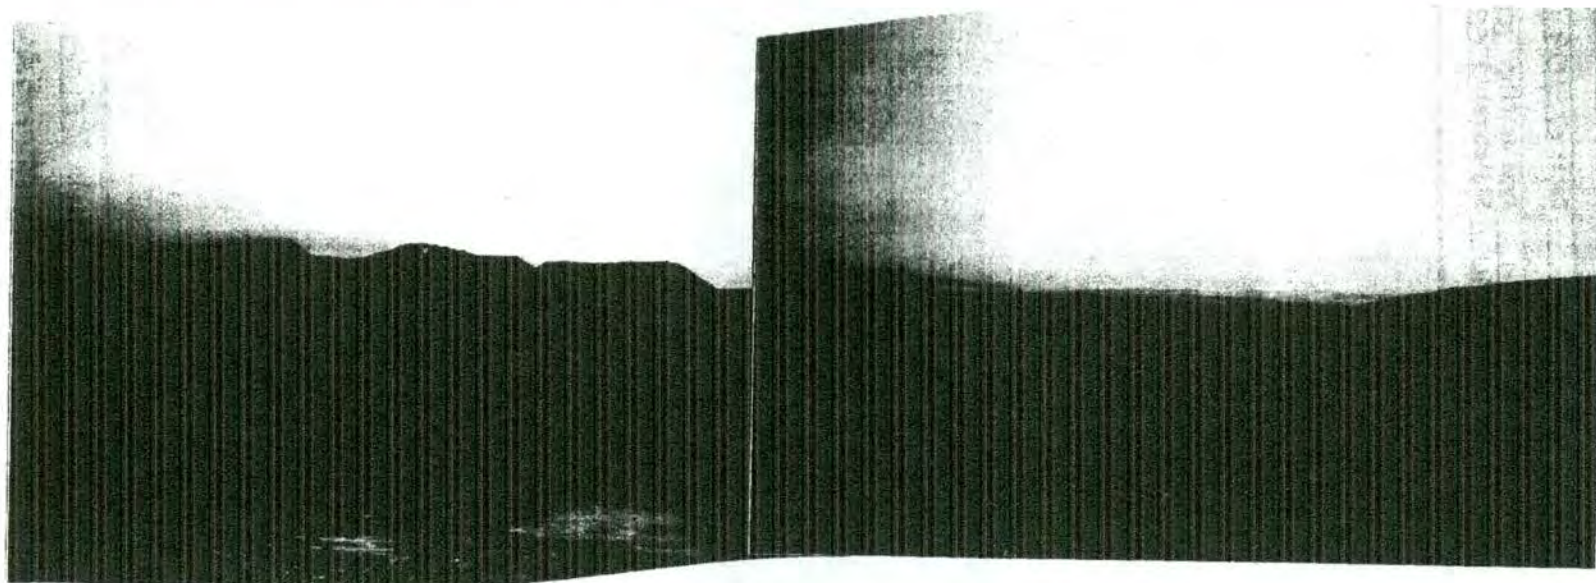
On peut toujours voir sur le site la fosse à ciel ouvert (photo 2) ainsi que les haldes à résidus d'amiante et à stériles (photo 3) exploitées par Asbestos Hill.

Photo(s) #: 2 Date: 02/09/97 Heure: AM Photographe(s) Nom: JOSEE BRAZEAU Signature: 53-54
Nom de l'exploitation du lieu: Raglan Type d'appareil photo: RICOH RW-1 Type de film: 100 ASA
(Fortunig)
Climat, température: _____
Nom de la municipalité: A.R.K.
Description: Vue de la fosse à ciel ouvert exploitée par Asbestos Hill

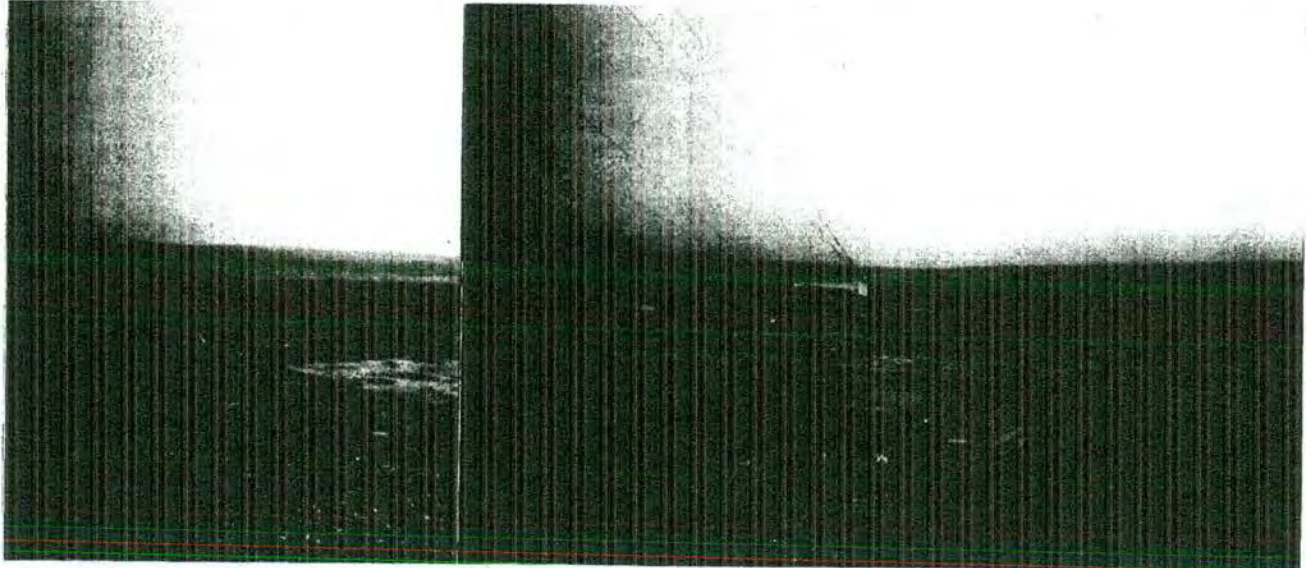
À l'endroit des bâtiments ils reste toujours des fondations qui seront éventuellement détruites (photo 4). Il reste également un bâtiment où était entreposé les explosifs. Ce bâtiment sera brûlé et ce qui ne brûle pas sera enfouie. On peut remarquer des déchets de bois et de plastiques un peu partout sur le site (photo 5). M. 53-54 affirme que ceux-ci seront ramassés.

Photo(s) #: 4 Date: 02/09/97 Heure: AM Photographe(s) Nom: JOSEE BRAZEAU Signature: 53-54
Nom de l'exploitation du lieu: Raglan Type d'appareil photo: RIEHL RW-1 Type de film: 100 ASA
(Arctunip) Climat, température: _____
Nom de la municipalité: A.R.K.
Description: Fondation restante

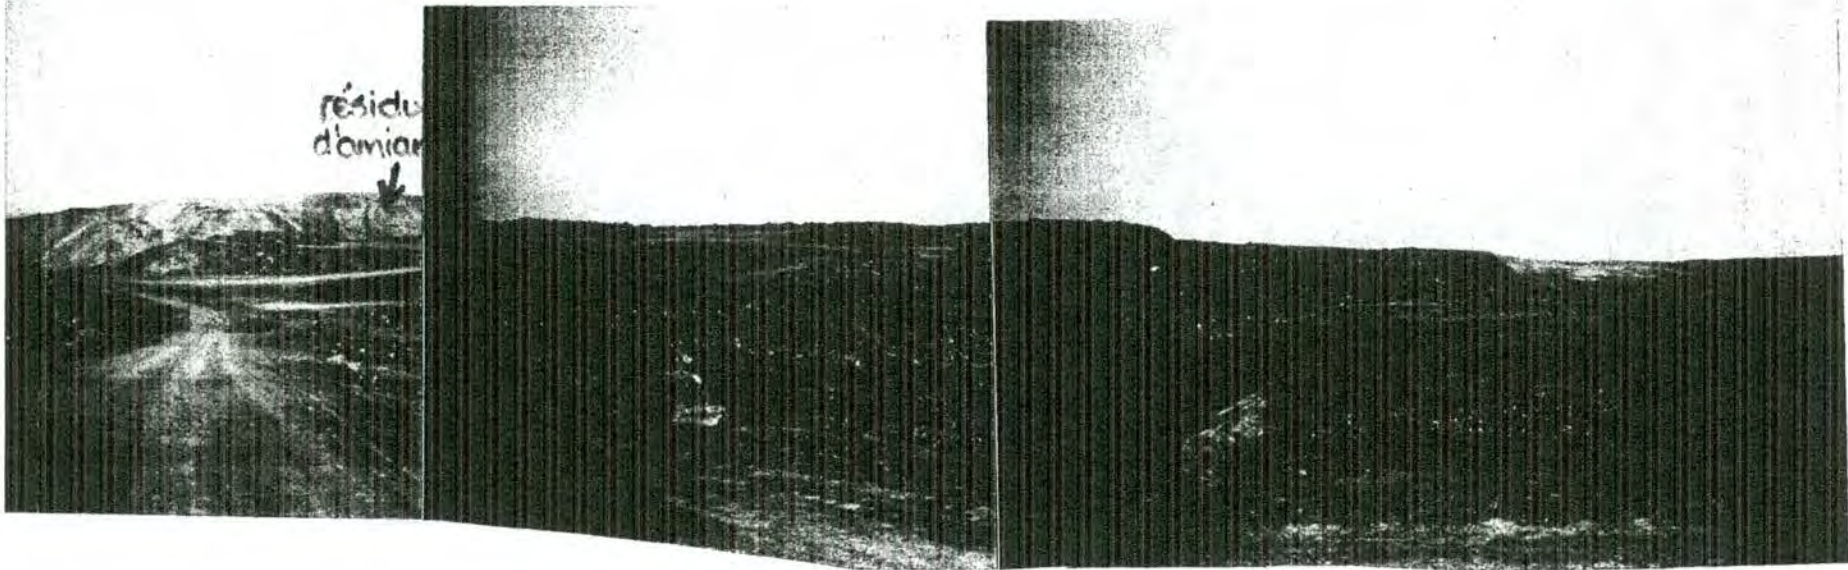
Photo(s) #: 3 Date: 02/09/97 Heure: AM Photographe(s) Nom: JOSEÉ BRAZEAU Signature: 53-54
Nom de l'exploitation du lieu: Raglan Type d'appareil photo: RIKOH RW-1 Type de film: 100 ASA
(Purtunig)
Nom de la municipalité: A.R.K. Climat, température: _____
Description: Vue de la halde de résidus d'amiante et de la halde à stériles

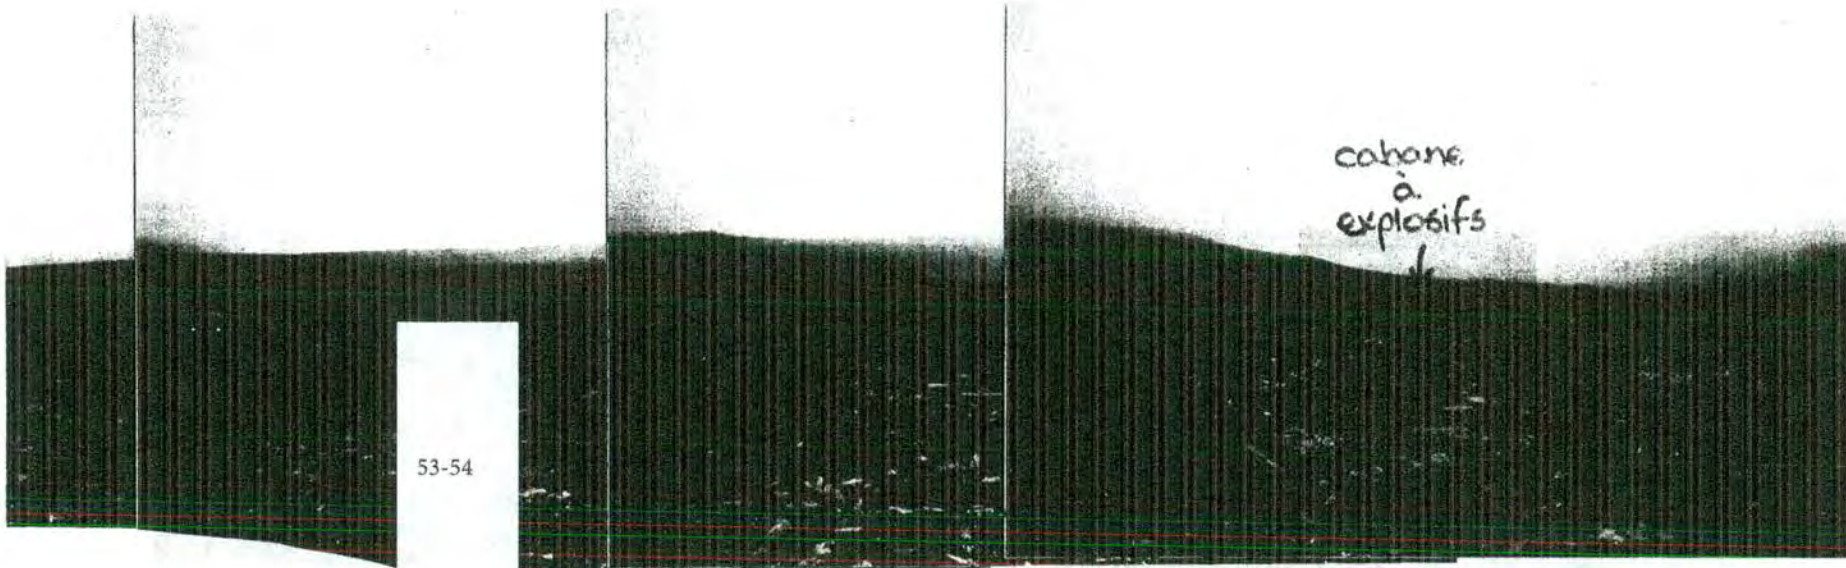
Photo(s) #: 5 Date: 02/09/97 Heure: AM Photographe(s) Nom: JOSEE BRAZEAU Signature: (53-54)
Nom de l'exploitation du lieu: Raglan Type d'appareil photo: RICOH RW-1 Type de film: 100 ASA
: (Portunig) Climat, température: _____
Nom de la municipalité: A.R.K.
Description: Vue générale du site. Déchets de bois et de plastique éparés

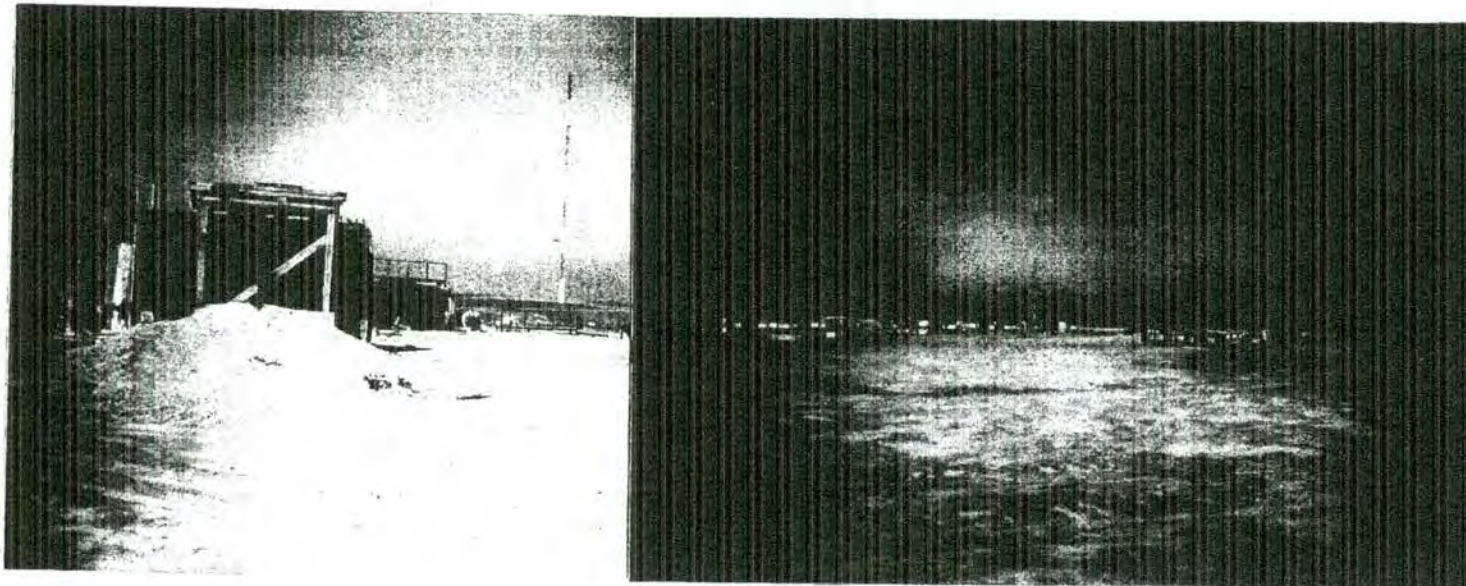
On retrouve sur le site plusieurs barils et 2 réservoirs. D'après M. 53-54 les barils contiennent des huiles neuves et usées ainsi que de l'eau contaminée aux hydrocarbures (photo 9). Les réservoirs sont vides. M. 53-54 dit que les barils seront transférés à Katinniq et que l'eau contaminée des barils sera séparée des hydrocarbures. Les BPC qui ont été retrouvés à Purtunig sont maintenant entreposés à Donaldson. Il reste cependant 3 transformateurs mais M. 53-54 affirme qu'il sont vides.

Photo(s) #: 9 Date: 07/09/97 Heure: AM Photographe(s) Nom: JOSÉE BRAZEAU Signature: 53-54
Nom de l'exploitation du lieu: Raglan Type d'appareil photo: RIEHO RW-1 Type de film: 100 ASA
(Purtunia) Climat, température: _____
Nom de la municipalité: A.R.K.
Description: Vue des barils entreposés sur le site

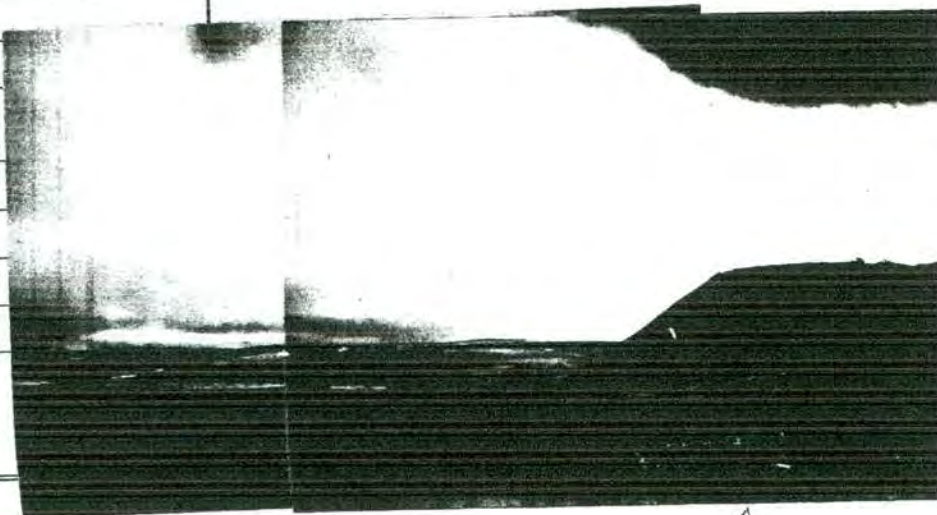
Débris placés
à l'est de la
tranchée

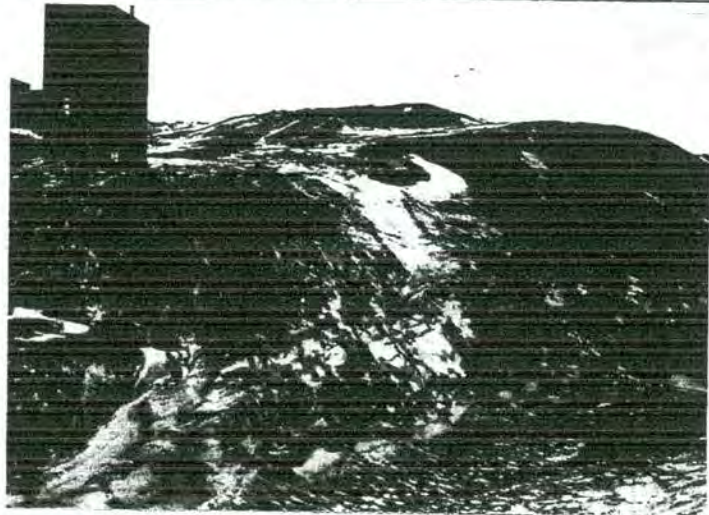
trenchée pour élimination
des déchets spéciaux
entre résidus et stériles

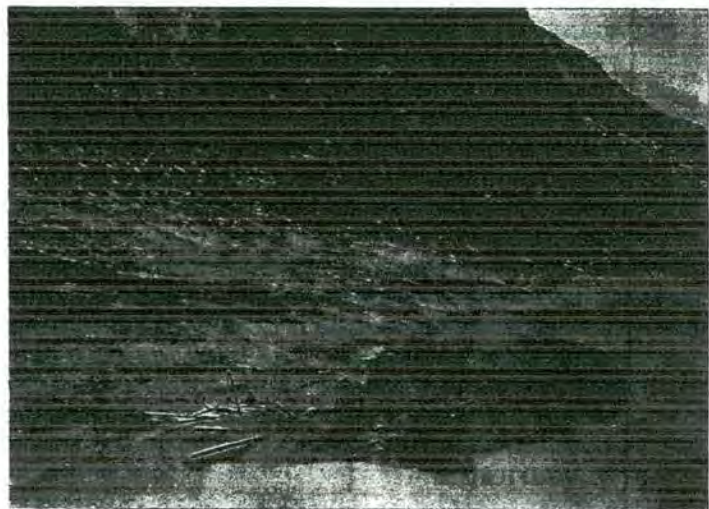
Photo No : 3

vue du fond de
la vallée; des déchets
sont déjà recouverts

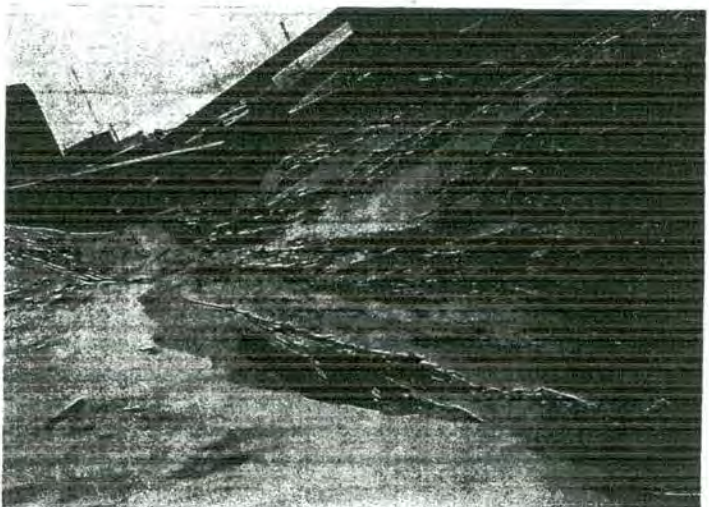
secteur vers les
Bâtiments
