INVENTAIRE

LIGNE MID CANADA

Présenté aux: Ministère de la Défense Nationale
Ministère de l'Environnement du Québec
Ministère de l'Environnement du Canada

le 10 février 1986

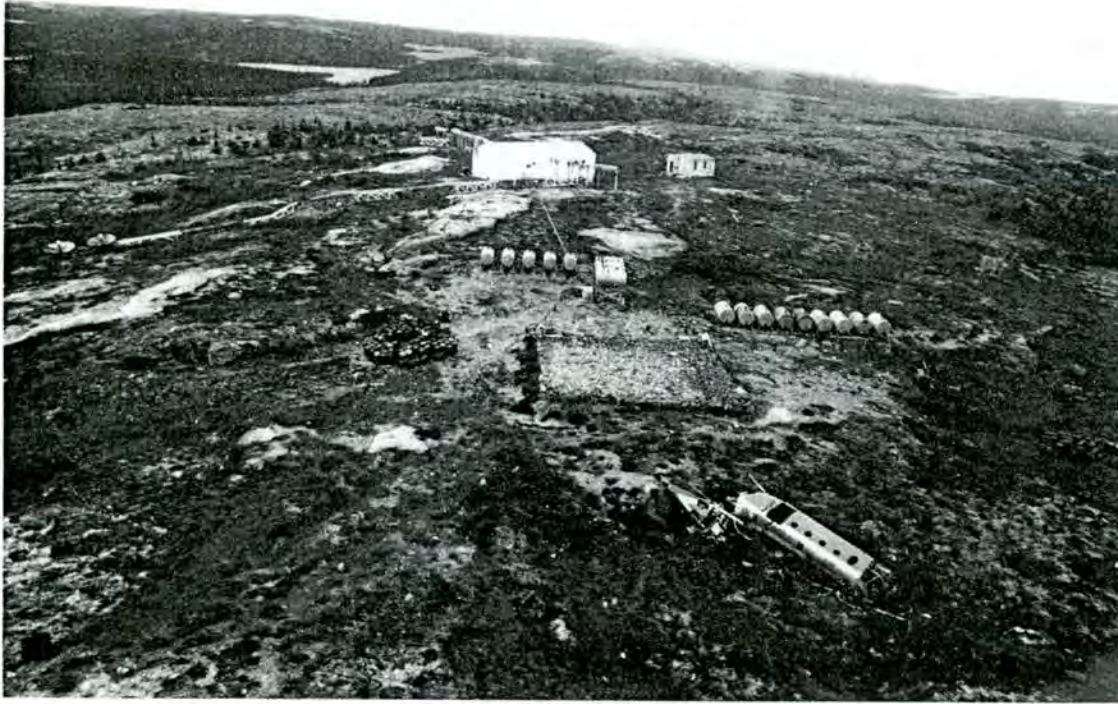
Les sites de détection se distinguent d'ailleurs des sites d'approvisionnement par la quantité d'équipements de toutes sortes qu'on y retrouve. On retrouve à la page suivante la photo d'un site type de détection (309) de même qu'à l'annexe IV le schéma-type de l'intérieur du bâtiment principal.
