**MID-CANADA LINE
PROJET DE NETTOYAGE - PHASE 2**

Saisons 1999 et 2000

**Rapport pour obtention de quittances
présenté au**

**Administration régionale Kativik
Kuujjuaq, Québec**

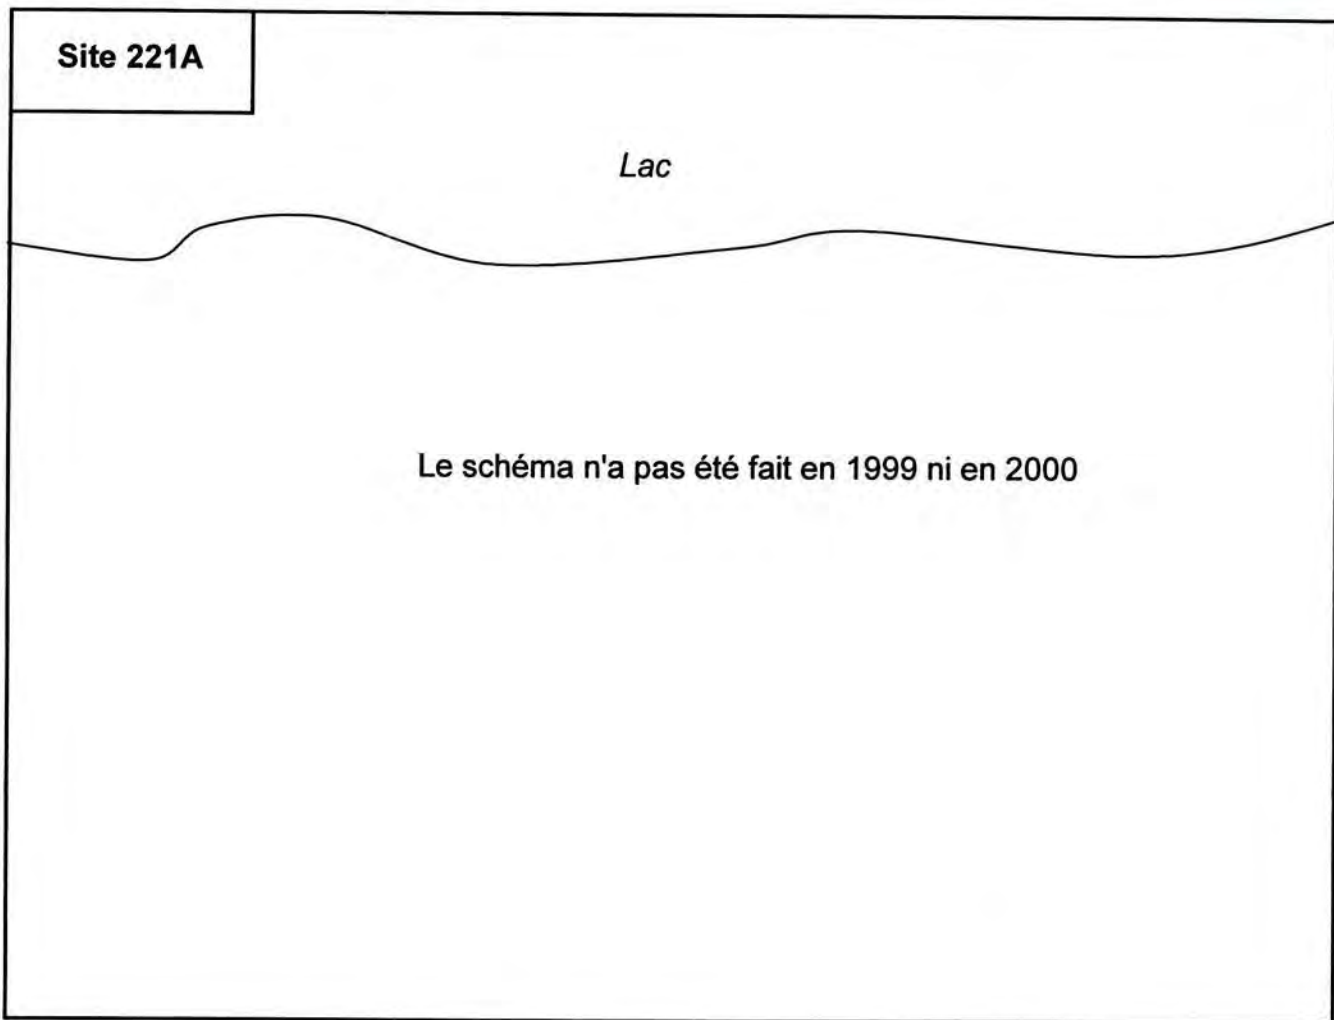
Représentation schématique du site 221A ...

En ce qui a trait aux sols contaminés, la problématique du site 221A s'apparente à celle du site 218A, c'est-à-dire que ce site est constitué d'un substrat tourbeux et de nombreuses mares (photo 7). La surface de quelques mares présente un film iridescent mais aucun stress écologique n'est observé. Il ne semble pas y avoir de déversement possible des mares vers le lac. Par ailleurs, ce dernier ne présente aucun film iridescent. Le processus de bio-dégradation en ces conditions anaérobiques est difficilement réalisable.

Les résultats des analyses d'eau du site 218A en 2000, site comparable au 221A, confirment que le film iridescent observé à la surface des mares est d'origine naturelle. Conséquemment, des travaux de bio-dégradation au 221A ne s'avèrent pas nécessaires.

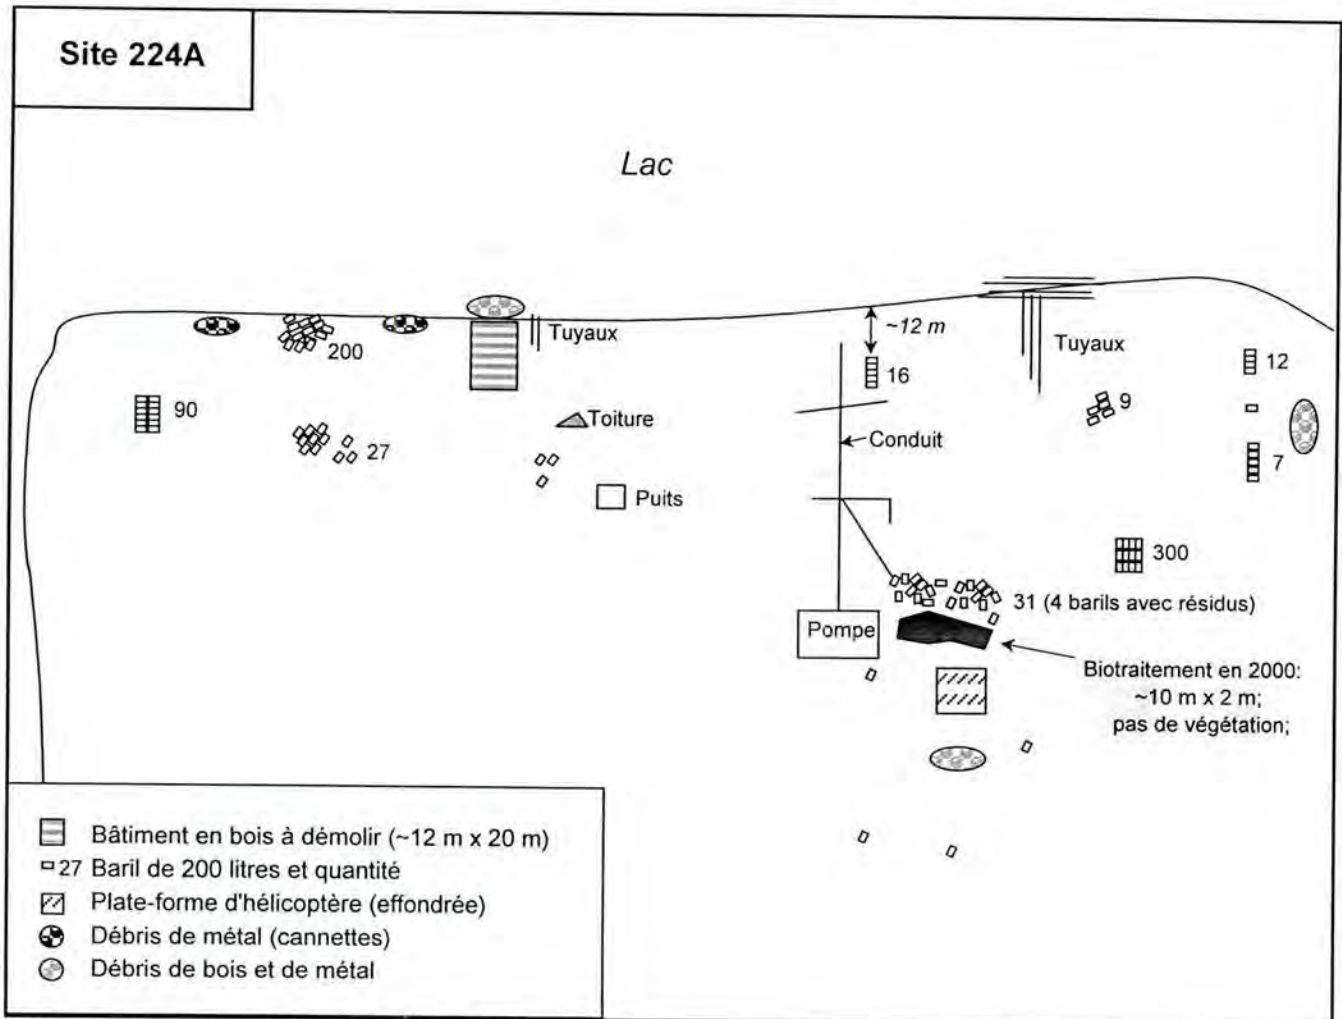
Représentation schématique du site 224A en date du 23 juin 2000, avant nettoyage

Le site 224A est un site de catégorie « A » selon l'*Entente de contribution*. Des travaux de nettoyage y ont été entrepris du 23 au 26 juin 2000. Le site 224A comprend une végétation herbacée sur un substrat très humide, dans de mauvaises conditions de drainage. Ce site comporte près de 600 barils dont plus de 200 étaient situés très près du lac et une centaine en deça de 15 m de celui-ci. La station de pompage est encore présente de même que des pipelines. Deux aires de sol contaminé ont été identifiées près de la station de pompage. Le bâtiment était en très mauvais état, certains morceaux de sa

Les travaux de bio-dégradation ont été effectués le 26 juin 2000 au sein d'une aire de 10 m x 2 m et d'une autre plus restreinte (environ 3 m x 1,5 m). L'efficacité du traitement de bio-dégradation à ce site pourrait être compromise en raison des conditions humides. Un film iridescent était parfois visible à la surface de l'eau des petites dépressions des aires traitées.

Le site 224A a fait l'objet d'une somme de travail considérable pour son nettoyage. Ce site nécessite une visite d'inspection en 2001 par le représentant de l'ARK et la représentante de la NNK pour s'assurer de sa condition actuelle. Le schéma du site sera mis à jour lors de cette visite.

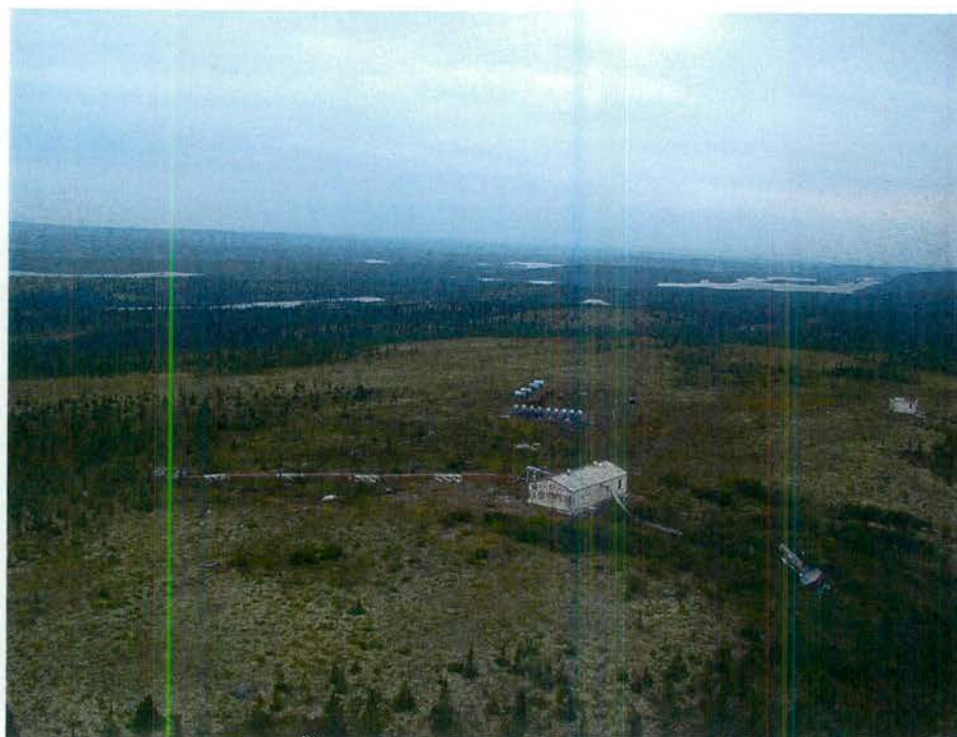
Antennes : les antennes ne font pas l'objet de travaux de démantèlement, tel que mentionné dans les critères d'acceptation. Elles sont généralement de grande dimension et visibles en hiver par les motoneigistes (photo 1 en annexe 5).

Photo 1. Site de détection typique situé au sommet d'une colline comprenant un bâtiment principal, un abri de survie, des réservoirs, des barils et deux grandes antennes.
